风险观察家

船舶碰撞实例研析

船上起重机钢丝吊索断裂

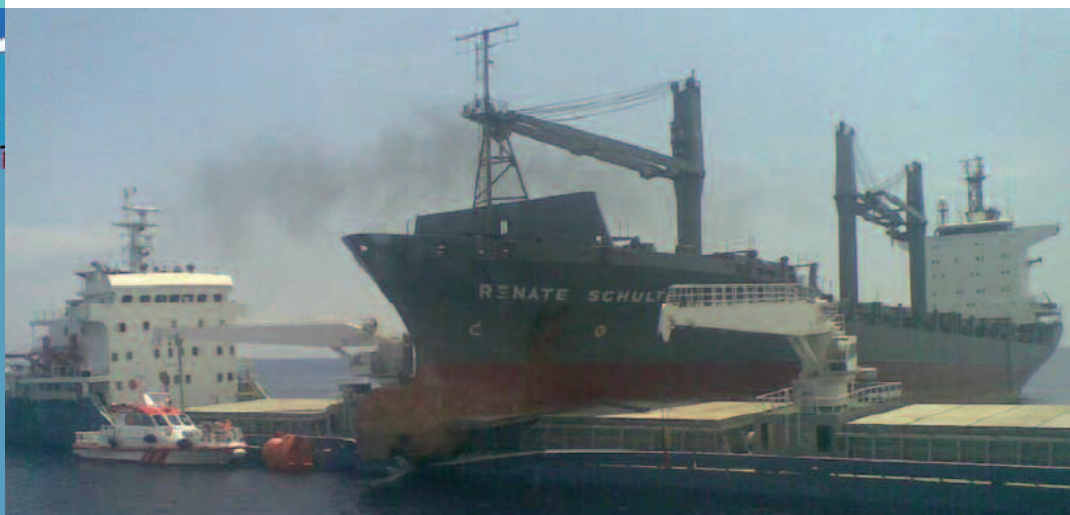
MP轮和RS轮在22:10时相撞。RS轮碰撞到MP轮的左侧几乎是垂直撞击到她的第二货舱。MP轮左侧船壳严重裂开受损，使得第二货舱面海开了一个大洞。

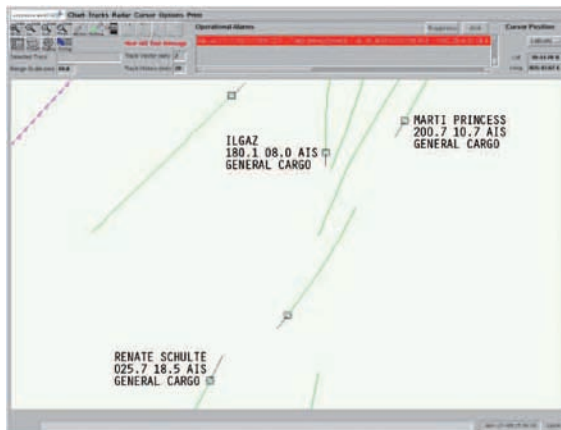
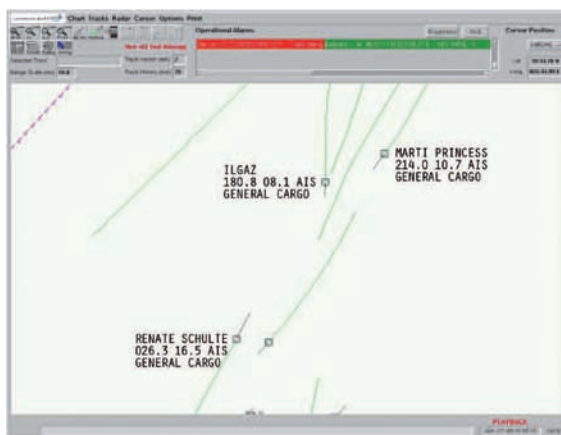
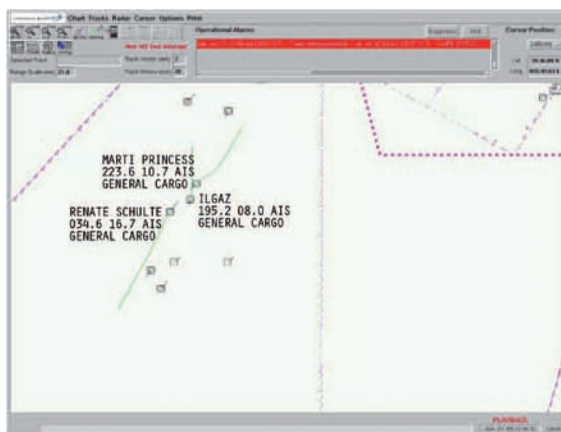
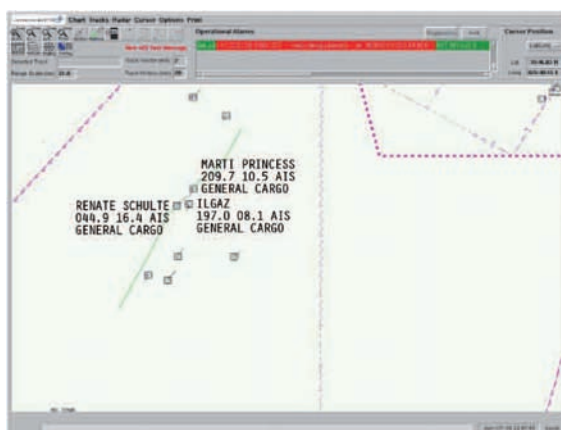
当天大约21:40时, 该轮往北航行, 和MP轮在相同的航道上(该轮航向25度船速16.5节), 此时该船OOW根据雷达讯息观测到ILGAZ轮在本船左舷船艏处距离约11海涅。ILGAZ轮正从左往右要横过RS轮船艏, 两船的最近距离点(CPA)大约是0.5海涅。

当RS轮在雷达上刚刚看到首度MP轮时, 当时大约是22:00过后不久, MP轮位在RS轮右侧距离约5海涅。MP轮当时正从右往左要横过RS轮船艏。于是RS轮的OOW专心注意在监看ILGAZ轮的动向。当ILGAZ轮安全通过RS轮船艏后, RS轮OOW改变航向到27度把船往右转想要安全地从ILGAZ轮船艏通过。

22:00稍后时船上瞭望人员回报说看到本船右舷船艏处出现一艘船, 可以看得她船侧的航行灯是绿色的。瞭望人员先前没有看到这艘船, 因为视线被甲板上的吊杆挡住了。经过瞭望人员提醒后, OOW把雷达量程改为6海涅。此时(大约22:03时)MP轮约距离RS轮前方2.2海涅, 稍微在其右侧船艏处。RS轮的OOW从AIS(有和雷达连结)上辨识出前方的它船是MP轮。接下来在22:04到22:07这段时间内RS轮的OOW在VHF上呼叫MP轮的名字四次。但是都没有收到任何回复。不久后, 瞭望人员回报说已经看到前方船的两侧航行灯。显然地这时候MP轮已经是在本船的正前方以相反航向和本船对遇。

RS轮的OOW对于MP轮的操船方式感到相当惊讶, 并且断定该船应该已向右转以避让另一艘ILGAZ轮, 虽然很快地该船又再向左转回到原来航向。RS轮的OOW认为此时本船只可能稍微再向右转一点点, 因为另一艘ILGAZ轮已经来到本船右侧的位置, 几乎是在本船右舷正横方向, 而且正在向右转。RS轮持续向右转向一直到22:09, 这时候船长已经被通知来到驾驶室, 他下令本船向左转向以避免撞击到MP轮的住舱区。

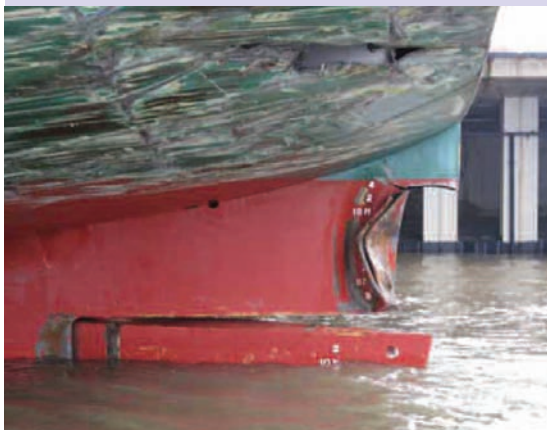
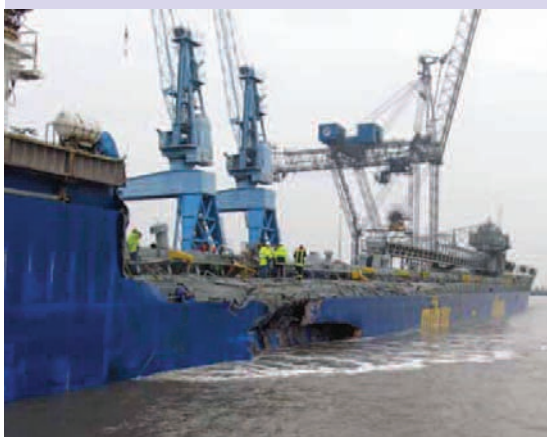
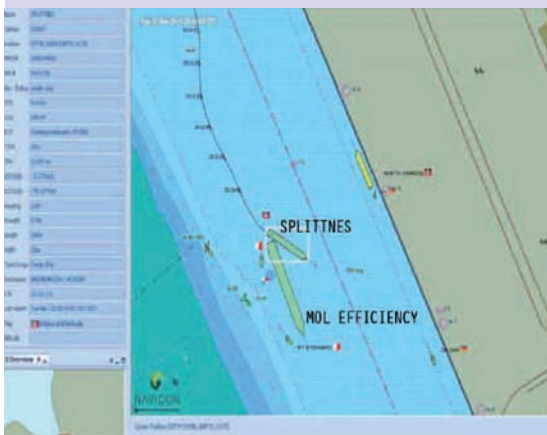
可以确认的是当时MP轮(追越船)应有义务依照船舶避碰规则第13条之规定避让ILGAZ轮。但是她并未遵守规则8(b)和(c)之规定采取有效即时的避让措施, 因此违反了规则8(c)之规定反而造成了另一次的逼近情势。若是MP轮(让路船)单独大幅度地向右转改成新航向296度的话, 她应可以90度方向横越RS轮同时从ILGAZ轮后方安全通过。

事实上, 当时纵使MP轮上的OOW决定维持原航向, ILGAZ轮仍可以距离MP轮船艏0.3海涅安全通过, 同时MP轮也可以距离RS轮右侧0.9海涅安全通过。

该轮三副当时以为ILGAZ轮距离本船5海涅，然而实际上两船相距仅有0.8海涅。这意味着该船的OOW可能错误解读雷达讯息，或者是（在心理上）与当时情境脱节，也有可能两者兼具。

RS轮上的OOW在相当早的时候就有注意到MP轮，但仍仅把注意力放在另一艘ILGAZ轮身上。该轮本来有透过VHF和当地航管中心联系持续监控情势发展，但是当注意力被（避让ILGAZ轮）打断后，该轮却未重新评估整体情势，所以后来当船上瞭望人员把注意恢复到MP轮却看到她已经相当接近本船时，才会吓了一跳。这里立刻出现的问题是RS轮上的OOW到底是何时，或是到底有没有，发现到MP轮从一开始被观测到以后就以令人意想不到的方式操船。

有鉴于海上情势发展动态起伏不定，船上的OOW必须持续不断监控掌握情势。

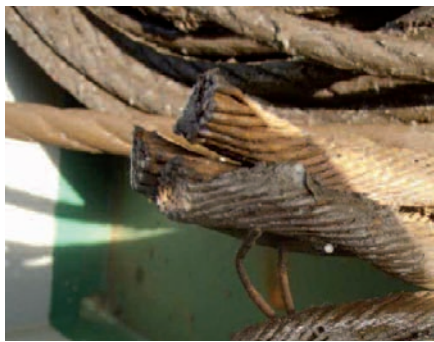
某艘杂货船上在1号和2号货舱之间装置有两座起重机。当卸载某批专案大型货物中重达27吨的某项物件时，虽然这个重量并未超过起重机和钢吊索的安全荷重值，但是钢丝吊索还是突然断掉。那件货物被摔到货舱内，不仅损伤到其他件货，也砸坏了中层甲板。

船级协会的检验师通常只有极有限的时间在船上做全船检查，所以船员和岸上工作人员应该了解到检验师对于起重机的钢丝吊索只能以目视方式做外观检查，通常不会详细检查吊索的蕊心部位。所以他们应该对船上起重机或吊杆的钢丝吊索，以系统方法自行定期做状况评估。

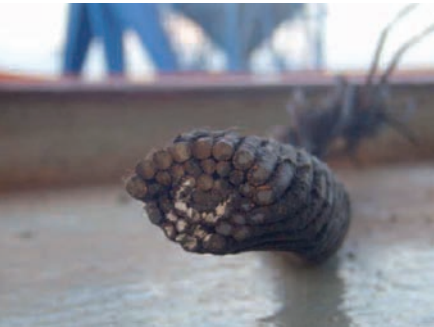
那条钢丝吊索是在2009年时供应上船的，每年船级协会检验师都有做定期检查，最近一次检查的时间是事故前两个月。但受协会委任调查此事故的专家仍然表示，虽然这条钢丝吊索在两个月前才刚做过检查，然而钢丝吊索断掉的原因却是由于钢丝吊索出现局部劣化现象，而其劣化程度已超过船级协会在其自订之《船上起吊设备认证规则》所设限值。

为避免钢索蕊心锈蚀，应施用合适的防锈渗透润滑剂。而且就算使用了正确种类的润滑剂，也应该要在施用润滑剂之前先清洁钢索以减少避免海上盐分的不利影响并防止水分被集留在钢索内部。

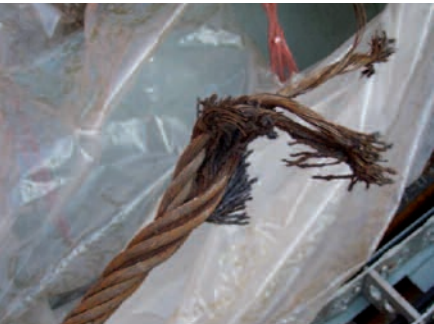
钢丝吊索劣化是因为长期以来没有适当地施用保养润滑剂。看来船员仅仅使用一般的机械用润滑油来润滑钢丝吊索，但是油脂并未渗透到钢索中央蕊心部位。钢索表层上厚厚的一层油脂不仅无法渗透到钢索蕊心部位，还让水分被集留在钢索内部反而加速了钢索的锈蚀程度。此外，这层厚厚的油脂也让钢索检查变得更加困难。
