# RISK WATCH

## Estudios sobre casos de abordaje

### Fallo del alambre de la grúa del barco

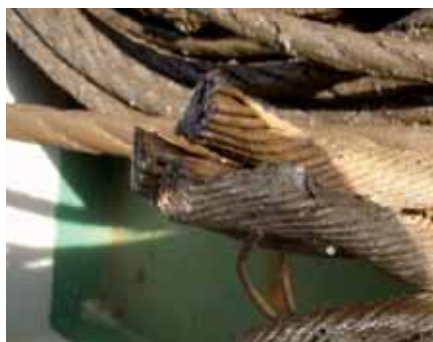
Un buque de carga general estaba dotado de un par de grúas gemelas entre las bodegas 1 y 2. Durante la descarga de un bulto de 27tm de carga de proyecto, dentro del SWL (Carga de Seguridad de Trabajo) del cable y de la grúa, el amante de alambre falló. La carga cayó dentro de la bodega dañando otras partidas y produciendo averías en el entrepuente.

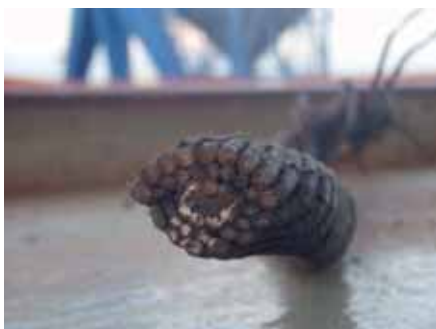
El cable de acero había sido suministrado en 2009 e inspeccionado anualmente por un inspector de la sociedad de clasificación, siendo la última inspección solo dos meses antes del incidente. A pesar de lo reciente de esta inspección, los expertos nombrados por la Asociación concluyeron que el cable falló como resultado de una degradación local importante por encima de los límites impuestos por la sociedad clasificadora en sus "Reglas para la Certificación de Elementos de Izado de a bordo".

Para evitar la corrosión en el alma del alambre debe utilizarse una adecuada grasa suficientemente penetrante. Incluso si se emplea el tipo de lubricante adecuado, es importante asegurarse de que los alambres estén limpios antes de su engrase para evitar los efectos del salitre y de la humedad atrapada entre los hilos.

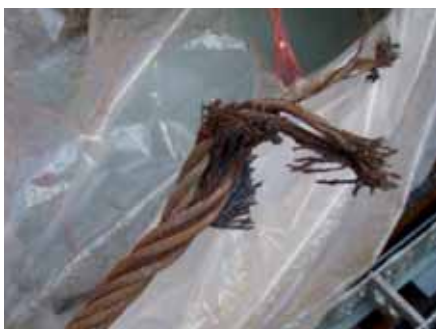
La degradación del alambre de la grúa se atribuía a una prolongada falta del adecuado engrase de protección. Parecía que la tripulación venía utilizando grasa normal de máquinas para lubricar el alambre pero que esta no había penetrado hasta el alma del mismo. No solo esta gruesa capa de grasa no había penetrado en el interior del alambre, sino que su uso provocaba que la humedad quedara atrapada en el interior del mismo acelerando la corrosión. Además, esta gruesa capa de grasa hacía difícil realizar la inspección adecuada del alambre.
