风险观察家

舱盖板保养

舱盖板保养(续)

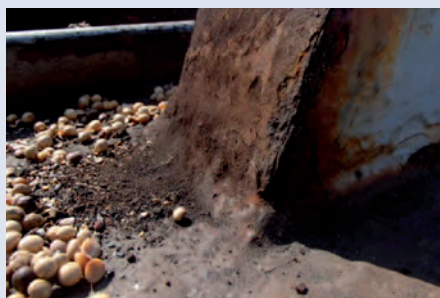
舱口围缘没有打扫干净，货物残留和锈渣清晰可见。舱盖板中心线接缝合模楔子严重磨损。

1 开闭舱盖板之前应确认舱口围缘和双重排水槽已清扫干净无残留货物。如此一来围缘排水止回阀才能保持干净通畅状态,也不会损伤到舱盖板的橡皮垫圈或紧压杆。这样也可以使得舱盖板的密封状态正确无误。

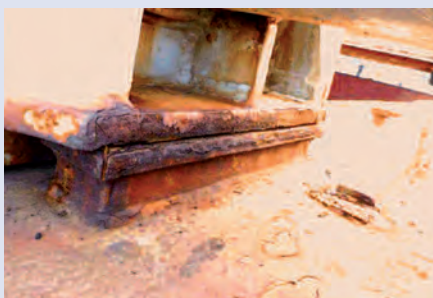
舱盖板支撑垫板腐蚀耗损。

4 舱盖板的支撑垫板应随时保持良好状态,若有锈损应及时处理,并定期将支撑垫板上油润滑。

5 出现磨损、锈蚀或老化状态的支撑垫板应以焊接修复并修整回原尺寸,或是将其裁切后重新更换。

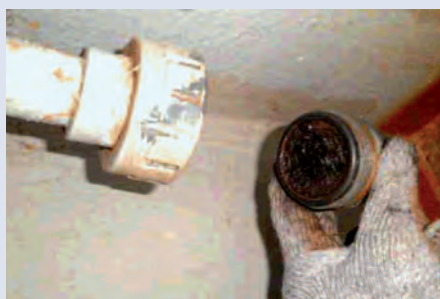
舱口围缘排水管塞满了残骸碎片和锈渣。

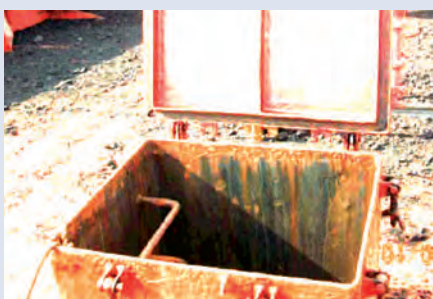
货舱出入口和舱口围缘有明显的进水痕迹。

6 检查舱口围缘内侧是否有任何锈痕,这些锈痕意味着舱盖板密封垫圈出现漏缝使得货舱进水。采取矫正措施修复密封垫圈并将锈痕清除干净。

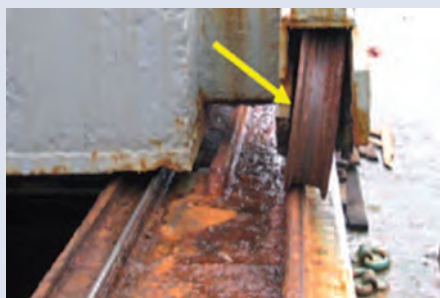
舱盖板导槽轮子轴承故障 - 舱盖板关闭时无法平整。

2 在作清洁工作的时候,应检查围缘周围是否有损伤,尤其特别要注意紧压杆、轮子、轮轨和支撑垫板等部位。若有任何需紧急或日后修理之损伤,须详细记录。若有需要暂时修理,不可影响该船之货物适载性。确认每间隔一段时间就会定期上油润滑所有可以移动的装置(例如轮子、十字接缝铰链、液压轴承连杆等等)。

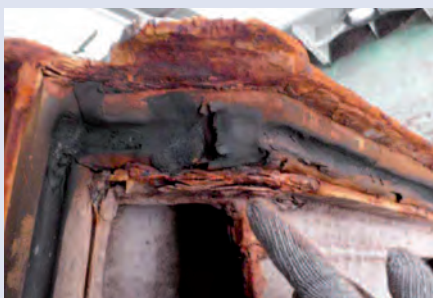
舱盖板密封橡皮损坏且其有超过制造商建议值的永久变形现象。密封橡皮槽严重腐蚀。

8 当清洁密封垫圈时,检查看看是否有永久变形的情况(通常之参考值是密封垫圈厚度的30%)。若密封橡皮垫圈有某些部份需要更换,则所更换的长度至少应为1公尺。不过最好还是更换全段的密封垫圈以保持甚至加强紧压的效果。

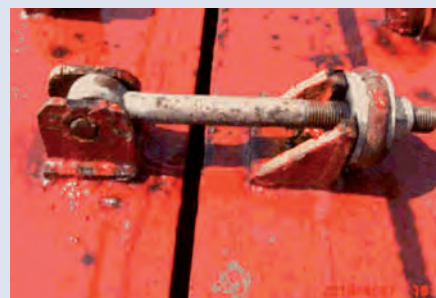
十字接缝夹扣有被更换过但仍使用老旧硬化的橡皮。

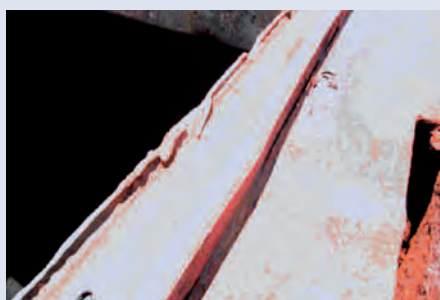
紧压杆和内侧排水槽有机械性损伤。
