# RISK WATCH

## Mantenimiento de tapas de escotillas

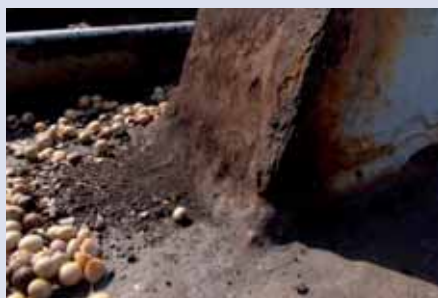
Brazola sin barrer, restos de carga y roña evidentes. El canto de la junta de cierre central muestra severas deformaciones.

**1** Antes de cerrar las tapas, asegurarse de que las brazolas y los dobles canales de achique están limpios y libres de restos de mercancía. Esto permite que las válvulas de no retorno de la brazola funcionen debidamente y que no se dañe ni la frisa de goma ni la barra de compresión. También conseguirá que no existan obstrucciones para el perfecto sellado de la tapa de bodega.

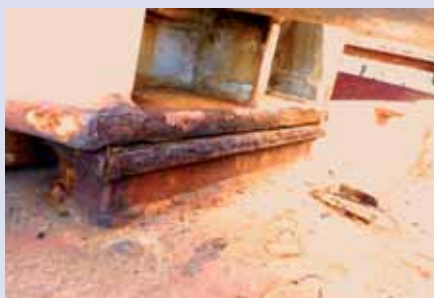
Piezas de tope de las tapas corroídas y deformadas.

**4** Las piezas de tope de estiba de las tapas deben mantenerse en buena condición constantemente, asegurándose de que se elimina cualquier corrosión y de que se engrasan regularmente.

**5** Las piezas del tope de estiba de las tapas dañadas, corroídas o desgastadas deben ser reparadas con soldadura para devolverles sus dimensiones originales o cortadas y sustituidas por otras nuevas.

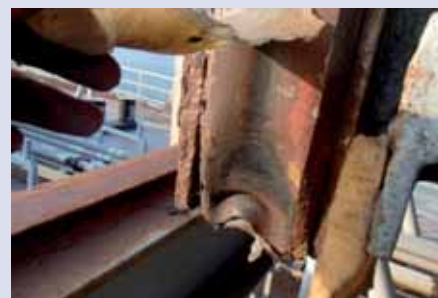
Gomas de sellado de tapas dañadas y mostrando deformaciones permanentes fuera de límites recomendados. Canaletas de juntas muy corroídas.

**8** Al limpiar las frisas, comprobar si hay signos de deformación permanente (una regla útil es la del 30% del espesor de la frisa). Si hay que cambiar trozos de la frisa, la longitud mínima a reemplazar que sea de 1m. Sin embargo, siempre es mejor cambiar el total de la sección para asegurar una compresión uniforme y efectiva.

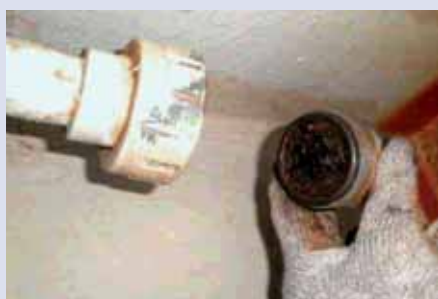
Tubo de achique de brazola completamente bloqueado con restos y roña.

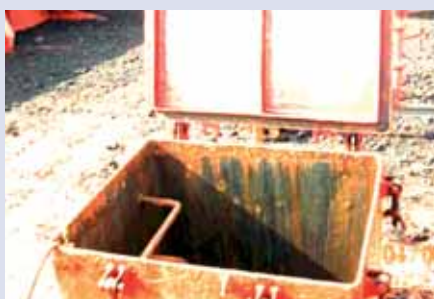
Evidencia de entrada de agua por la escotilla de paso de hombre a bodega.

**9** Los pasos de hombre a las bodegas y las tapas de ventilación han de ser comprobados tan escrupulosamente como las tapas de escotilla respecto a su sellado, medios de trincaje, etc.

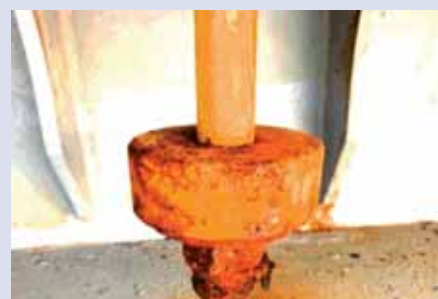
Trinca de bodega apretada y pintada por encima.

**10** La función de las trincas es la de mantener las tapas en su posición y con la compresión de diseño. El apriete excesivo de las trincas no mejora la impermeabilización del sistema, sino que acelerará el deterioro de los sellos y los topes e incluso puede llegar a deformar la tapa. Las trincas y sus asientos deben inspeccionarse a la búsqueda de daños, asegurándose de que la junta de goma está intacta y la tuerca de apriete gira.

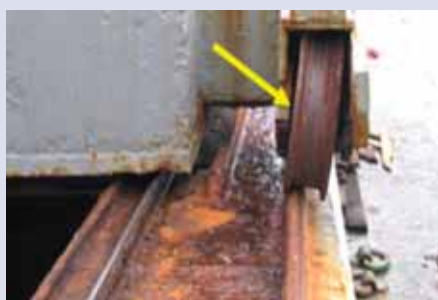
El cojinete de la rueda de la tapa ha fallado – la tapa no cerrará uniformemente.

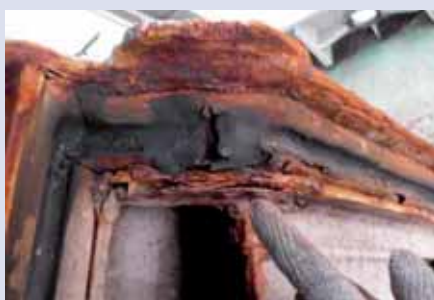
Frisas de goma de las tapas dañadas mostrando deformación permanente fuera de límites tolerables. Canaletas de frisas muy corroídas.

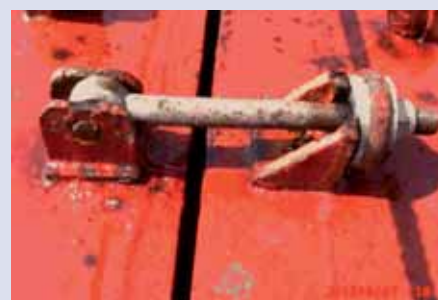
Trinca transversal de tapa cambiada pero aún con la goma envejecida.

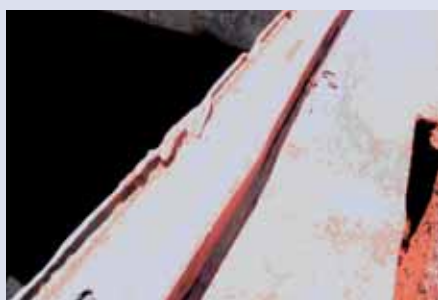
Daño mecánico en la barra de compresión y en el canal de achique interior.

**2** Al limpiar, comprobar que no hay daños en la brazola, fijándose especialmente en la barras de compresión, ruedas, canaletas de rodadura y topes. Anotar los detalles de cualquier daño detectado para su reparación urgente o futura, según su importancia. Si se requieren reparaciones provisionales, estas no deben afectar al estado de la mercancía. Asegurar que las partes móviles (ruedas, goznes de plegamiento transversales, pistones hidráulicos, etc) se engrasan a intervalos regulares.

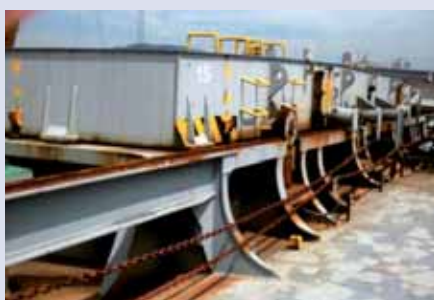
Dos buques de la misma clase y edad pero diferentes armadores. Ver diferencias.
