风险观察家

能见度受限制 - 大副的过失

英国海事海岸防卫署(MAIB)所辖海上事故调查局最近公布的调查报告, 可供作讨论船舶在能见度受限制情况下发生碰撞之适当案例。

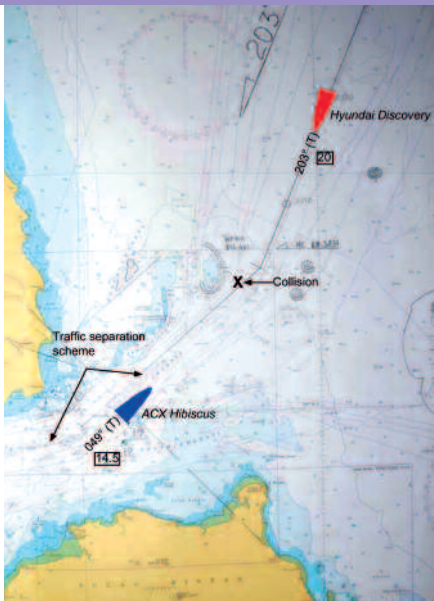
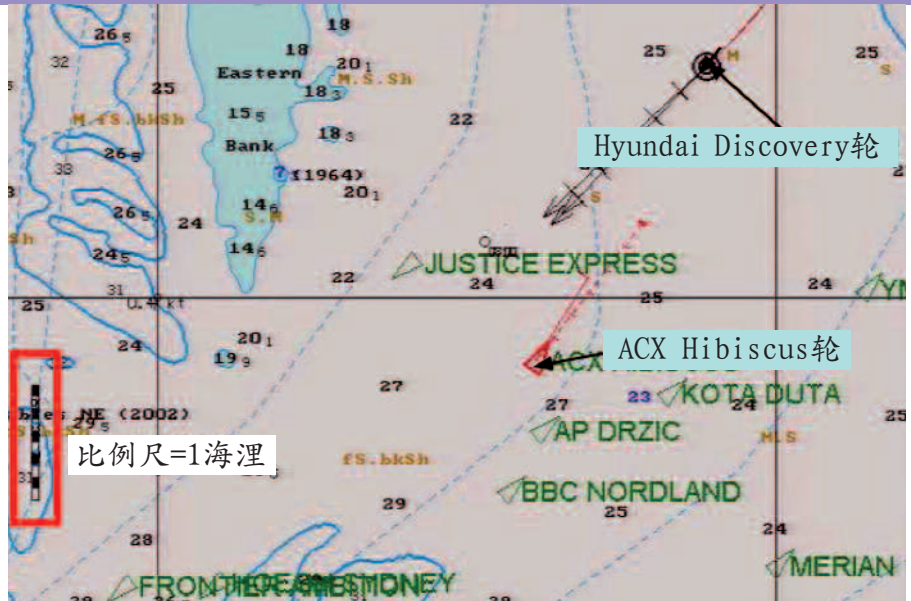
ACX HIBISCUS轮和HYUNDAI DISCOVERY轮在0751:30时之船位

大约在7:50时ACX的三副抵达驾驶台准备接班当值。到了7:51:30时, ACX的大副开始逐渐把船向左转以便更接近下一步预定航向350度。据报三副当时有监看雷达显示器, 却发现屏幕上因杂波干扰无法辨识目标物, 他于是向大副报告这件事情。

在7:52的时候, 当时两船间距离约为2.2nm, HD的大副观测到ACX的雷达尾迹改变方向, 这意味着ACX正在向左转, 朝向本船驶来。于是他立即在ECS上检

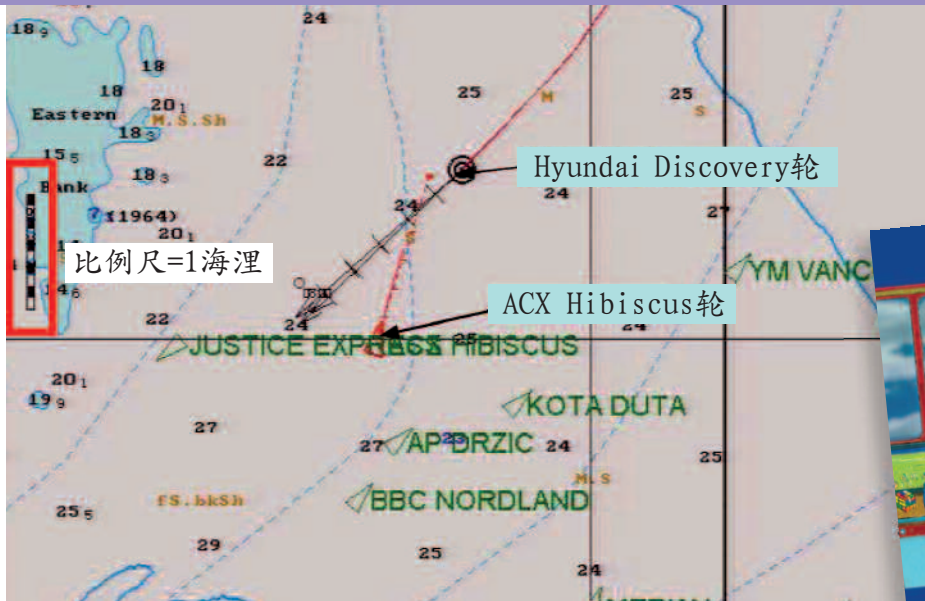
ACX HIBISCUS轮和HYUNDAI DISCOVERY轮在0753:30时之船位

到了07:54:00时, HD的大副询问ACX的三副说:「你为什么向左转?」ACX的回答不甚清楚, 但该船三副好像是答复说他的船要转向北走。HD的大副继续问道:「不要从我的船舷开过去…现在的能见度是零, 你必须向右转。」在7:54:20时HD的大副告诉ACX的三副应该向右转, 这样一来CPA至少可以有0.3nm。他接着问说:「能见度是零耶, 你到底在干嘛?」

7:54:34时ACX的三副回答说:「现在我们的船改了航向朝北。」ACX的三副继续把船向左转, 船舷向超过17度。

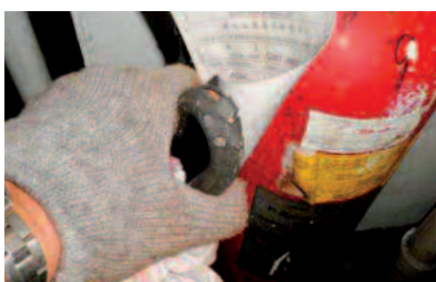
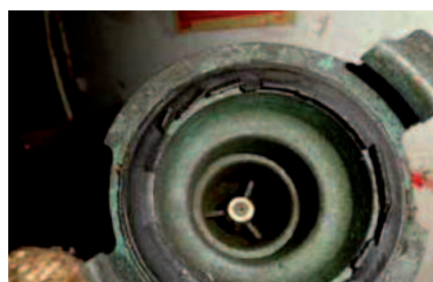
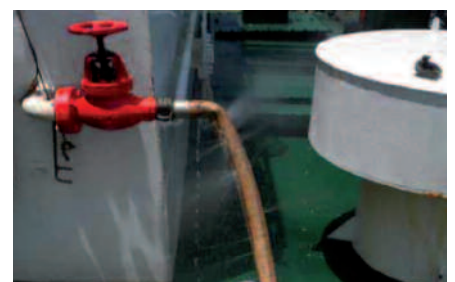
虽然凡事总有例外,不过通常很少见到这些船副曾经接受过可以适当有效地保养特定船只所有安全设备之专业训练。一般的惯例是让原任职船副把工作交给新进船副。这个过程应以书面记录,若时间允许,最好能简略走查一遍,尤其是把备件储放地点特别交代一下。检阅制造商所提供的文件也是必要的,以便确认灭火器重量的书面记录是否正确,或是判断灭火器的塑料头罩是否已经变质劣化到必须更换的地步。遗憾的是吾人从最近制作的检验报告里摘录出的下列照片,可以明显看出实务上经常没有做到这些要求。
