風險觀察家

船舶碰撞案例研究

PAULA C輪和DARYA GAYATRI輪案例：當船舶航行於交通繁忙水域時，適當的駕駛台團隊管理之重要性不可言喻

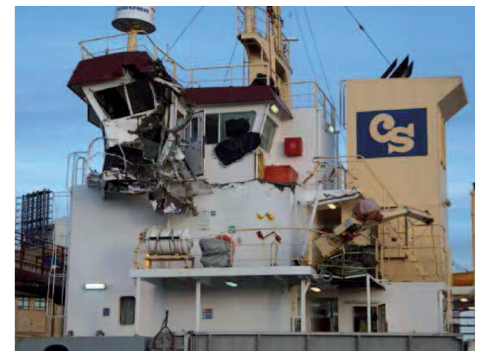
DARYA GAYATRI輪和 PAULA C輪之受損情況

0027時PAULA C輪的左舷駕駛台側翼平臺和DARYA GAYATRI輪左錨相撞。DARYA GAYATRI輪船長在碰撞發生的時候才剛好趕到駕駛台。在兩船碰撞當時，DARYA GAYATRI輪船艙向是198度船速為12.9節；PAULA C輪船艙向則為070度船速為6.2節。

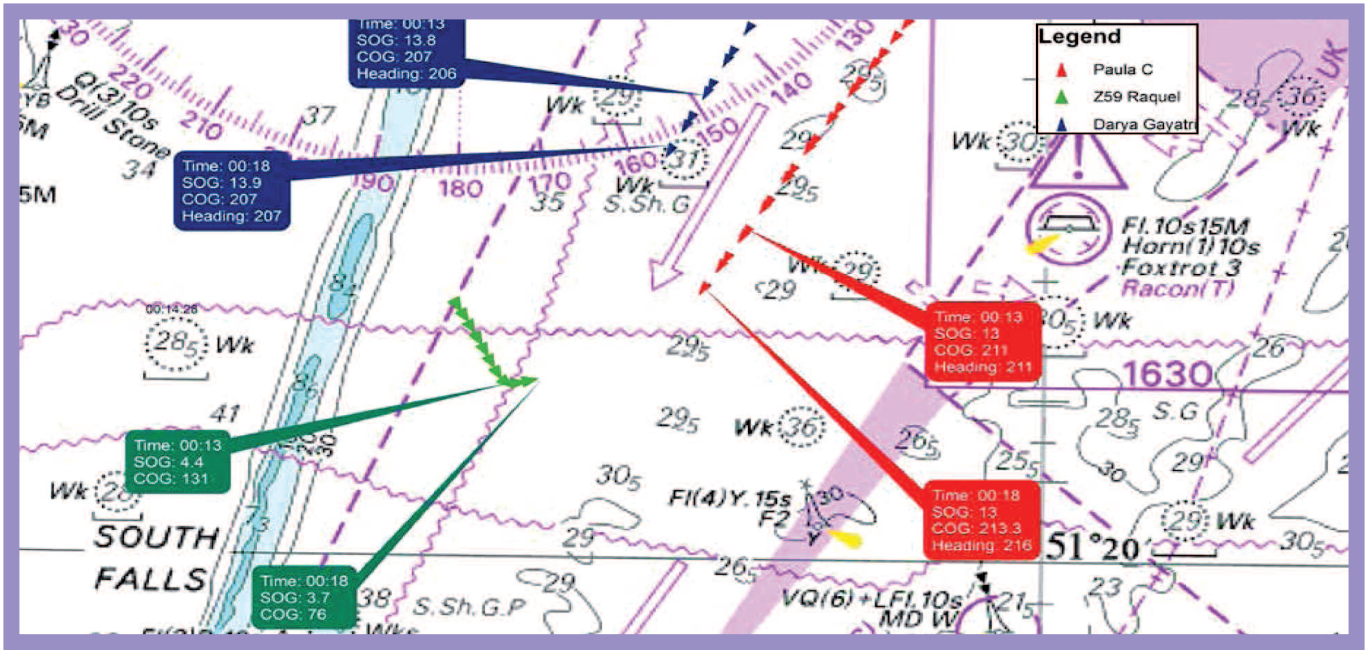
兩船在0013 和0018時之位置

漁船RAQUEL號的船長當時負責瞭望，他同時以目視、雷達和AIS系統監看鄰近水域內的他船動態。漁船船長有看到PAULA C輪和DARYA GAYATRI輪這兩艘商船正沿著分航水道前進，他也知道本船應採取措施駛離這些商船。到了0013時，當PAULA C輪在拖網漁船左前方距離3.4海浬時，漁船RAQUEL號船長開始連續向左轉向，最後目的是想要把漁船轉往朝著西北方向航行。由於漁船RAQUEL號的操控性受限於捕魚裝置，所以她無法單次大幅度地轉向。

在0018時，PAULA C輪二副把自動駕駛儀船艏向調整成230度，也就是往右轉大約20度，因為他認為本船是讓路船。此時漁船RAQUEL號和PAULA C輪相距約1.82海浬，但沒有發出任何音響信號，而且二副也沒有朝向本船右斜艉方向目視確認是否有其他船隻與本船距離很近。

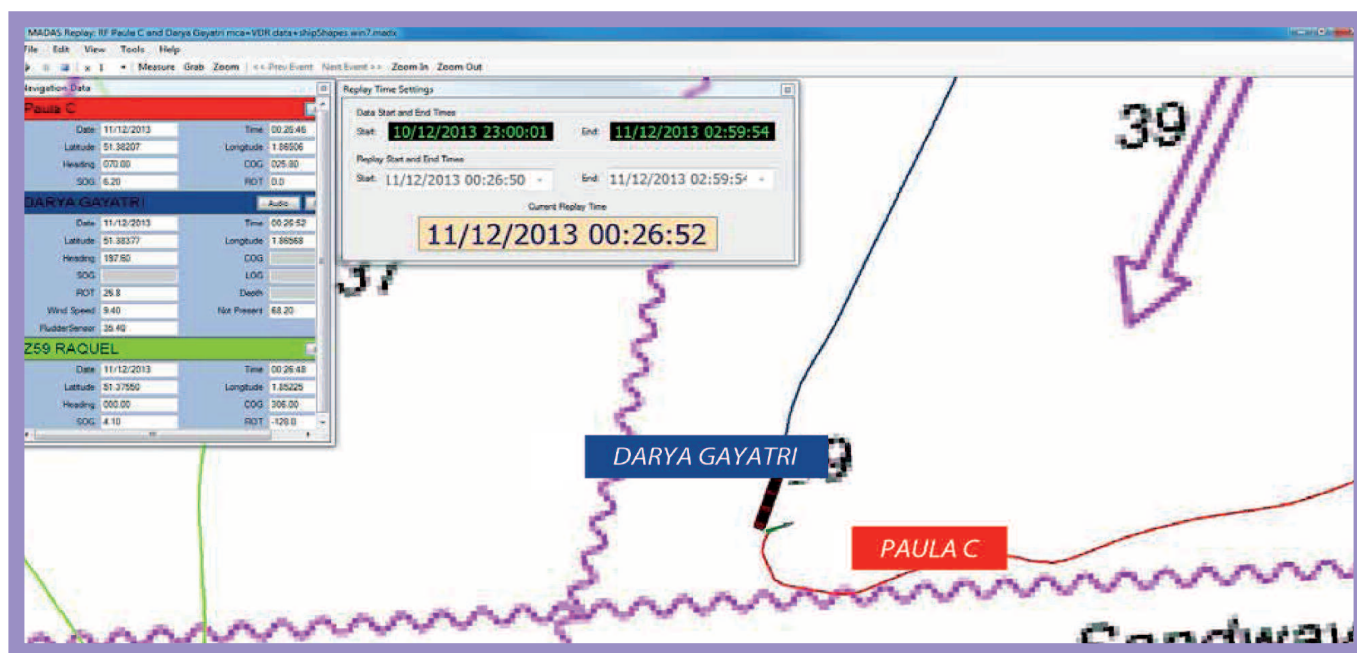
碰撞事故
