RISK WATCH

船舶碰撞

NOCC OCEANIC号汽车船

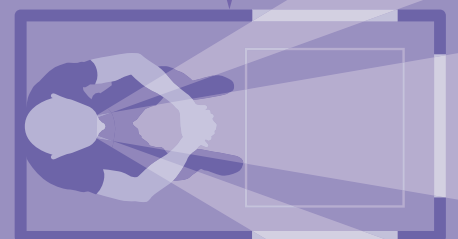
YUJIN MARU No. 7号的渔工没有注意到NOCC OCEANIC号在附近，因为他以目视方式瞭望而其所在位置却因为瞭望房周围的墙壁限制而出现视线上的盲点。他没有看到NOCC OCEANIC号从本船右船舯83度方位向本船接近。渔船船长不允许他擅自调整雷达设定。

瞭望房平面图，显示渔工坐在里面背靠墙壁时的视线受限

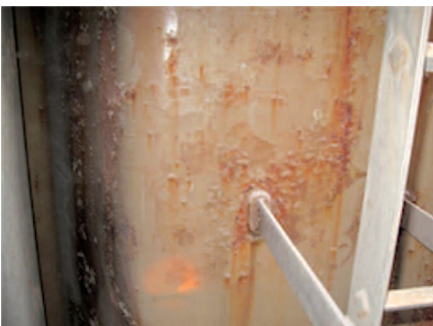
- 液货舱状况不良，出现结构损伤现象，例如舱壁有裂隙。
- 液货舱生锈，或因缺乏有效保养使得液货舱状况普遍不良
- 因涂敷涂层时备舱不良且未适当修复，导致液货舱涂层受损。若未即时修复，可能会使得前一程货载蚀入涂层内而污染了下一程货载。
- 阀门泄漏，可能导致不同等级货物出现交叉污染现象。

液货舱涂层劣化

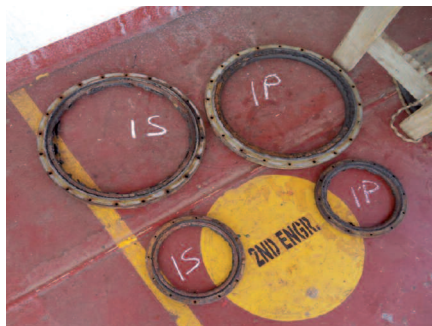
因货物具有腐蚀性导致O型环受损

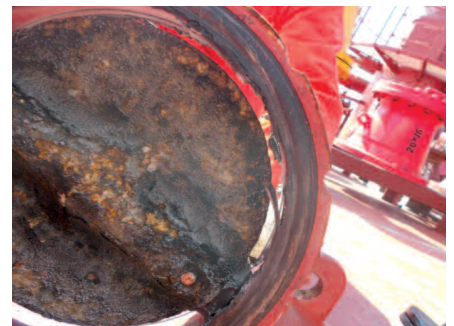
活阀受损

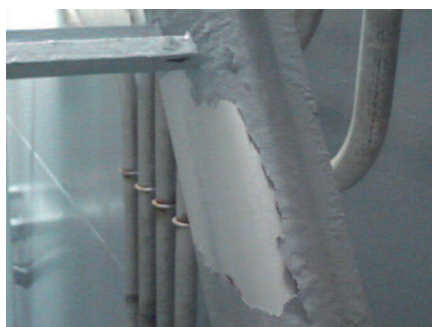
在某起案例中，液货舱的涂层各项规格要求中，关于高温下储放货物的期间有限制。而因为忽略了这个期间限制的结果，使得液货舱涂层脱落造成货物污染。

液货舱涂层因过热受损
