RISK WATCH

¿Fue una confianza excesivamente complaciente la causa de la varada?

La Comisión de Investigación de Accidentes Marítimos Británica (*UK MAIB*) ha publicado recientemente su informe sobre el *HOEGH OSAKA*, un buque de transporte de coches y remolques puro (PCTC) que varó en el Bramble Bank, en el Solent, poco después de zarpar de Southampton en Enero de 2015.

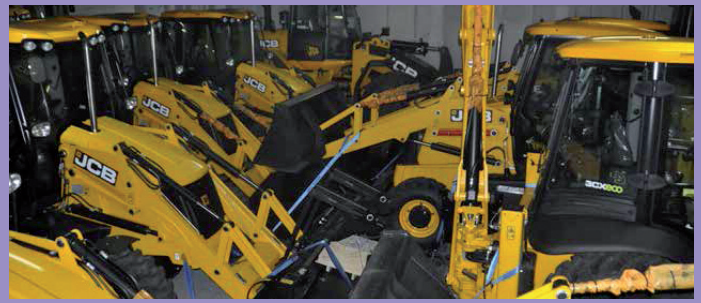
Carga de JCB indicando puntos de seguridad

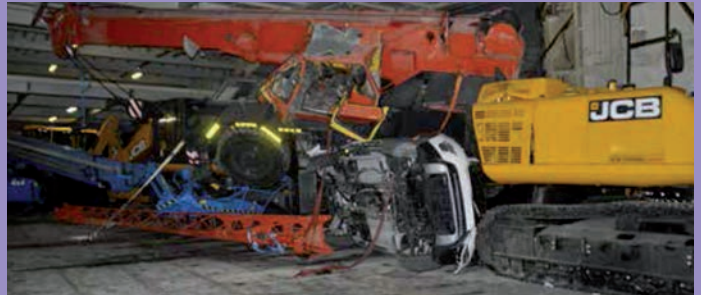
Alguna de las grandes piezas de la carga rompió trincas y corrió, abriendo brechas en el costado del buque. El agua salada entró en la cubierta Nº 6, pasando después a las inferiores.

Cubierta 6 - daños en la mercancía a estribor

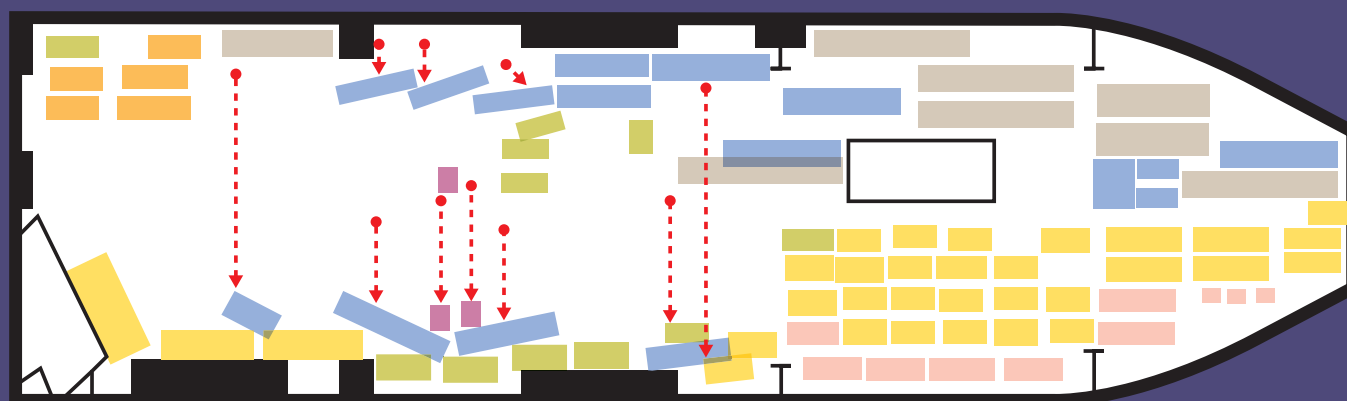
Cubierta 6 – estiba inicial y dirección del corrimiento de la carga

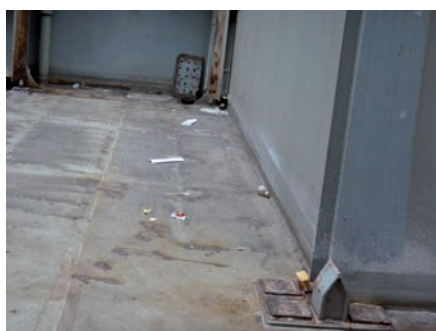
En este caso que comentamos, la bodega Nº 4 de un pequeño containero se inundó con suficiente agua como para que afectase a la carga de varios contenedores estibados en el plan del fondo de la bodega. Las sondas de las sentinas no indicaban agua en ellas. Los inspectores que investigaron el caso no encontraron problemas en la red de tuberías del barco ni en las sentinas. La conclusión fue que una cantidad menor de basura dejada por los estibadores había bloqueado la rejilla de las tapas de sentina, con lo que las aguas procedentes de la lluvia y la nieve no habían podido caer a los pozos de sentina, acumulándose en la bodega.

Basura en la plancha del plan de doble fondo

La lección a aprender en este caso es que hay que aprovechar cualquier oportunidad para que la tripulación limpie las pequeñas cantidades de basura y restos de las bodegas, aún cuando estén parcialmente cargadas. Además, sería necesario convencer a los estibadores para que no arrojen su basura a

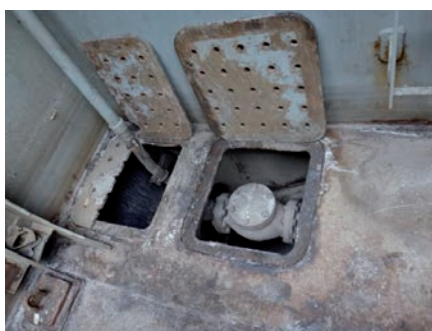
Pozo de sentina de estribor

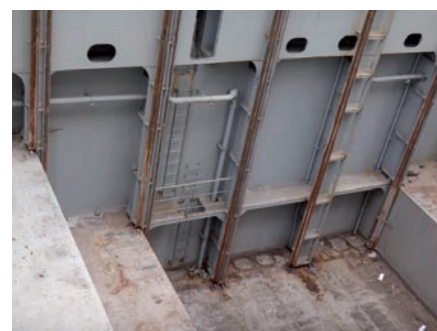
Mamparo de popa en bodega nº 4
