# RISK WATCH

# 昂贵的陷阱 - VHF 导致碰撞事故发生

### 再论舱底污水问题：适当监控非常重要

### 煤炭：在印尼把煤炭货物从驳船上转装到大船的风险

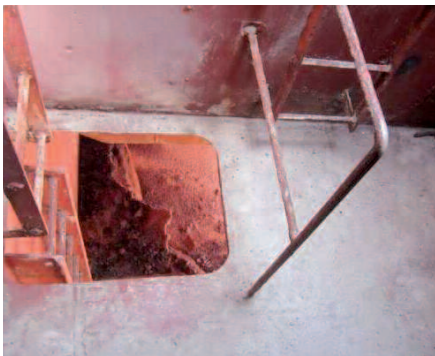
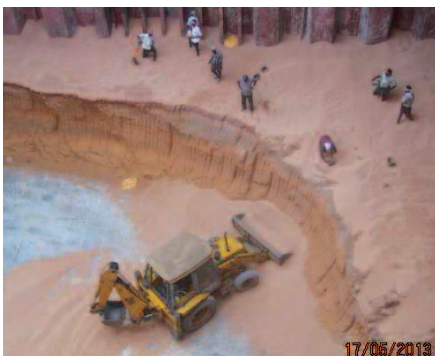
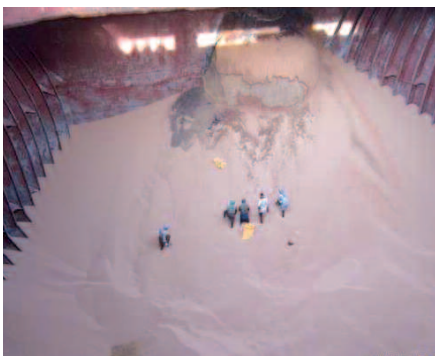
某会员船1号货舱装载了来自澳洲的44,000公吨谷物和8,515公吨豌豆种子。随后当该船抵达印度港口卸货时，在进入货舱的通道间发现一堆圆柱形状的潮湿/泥状的货物。当1号货舱卸货作业进行一段时间以后就看到更明显的货损状况：那堆圆柱状的海水湿损货物不仅仅从货舱顶端整个往下延伸到货舱底部，而且货舱底部全区的货物整层有3公尺高也都湿损。原先海水进入货舱的原因是舱底污水排放管线出现破洞。

船舶舱的污水排放管线在经过1号货舱前侧通道间的位置因锈蚀破洞。那条管线同时也做为清洗锚炼和系船绞车冷却系统之用。海水在被加压的情况下流经管线时从有破洞的位置漏出进入1号货舱里。当该船在第一个卸货港等候被安排船席时，她的船锚经常被拖动所以需要常常使用到锚绞机。所以也经常使用绞机冷却水以及船锚清洁设备，一部分的水在使用过后也经由破损的污水排放管线漏泄到1号货舱里。无人立刻发现漏水现象，一直等到在第二个卸货港时1号货舱进行卸货作业过程中，才发现变色受潮的货物结成块状滚向货舱中央位置。

调查结果发现大约有600公吨的海水漏进货舱里，这样的数量相当庞大，有一部分原因是当时该船需要经常使用到锚绞机并清洁船锚，再加上污水排放管线明显的锈蚀破洞。

调查人员发现从装货港到卸货港的航程里，虽然大量海水已进入1号货舱里，但该船的测深日志并未记载1号货舱内舱底污水测深结果有任何变化。当该船抵达第二个卸货港后测量1号货舱底污水的深度时，测深结果竟然是零。

装设在1号货舱艙舱壁的进水警报感应器在海水进入货舱时也没有发出任何警报。

该船前一批货载是散装水泥熟料，因此货舱污水测深管的底部和进水警报器管路很可能被干掉硬化的水泥熟料遮盖住，所以才造成货舱进水却没有被发现的意外结果。

大约有2,900公吨的货物因此受损。当时若曾适当地保养维护舱底污水警报器和相关的测深管线，并且经常测量舱底污水深度以及测试高水位警报器是否运作正常，或许就可以避免很大部分的货物受潮湿损。

- 从事舱底污水的定期检查、测深和排放作业以及舱底污水警报装置的测试，皆应遵守书面程序之要求，并将观察得知资讯正确地记载在适当文件内。若定期的检查时程出现错漏，应记载在记录簿内并附上理由说明。
- 当测量货舱内的舱底污水深度时，必须使用正确的测深方法并确实记录结果。应正确计算所排出的舱底水实际数量。
- 在天候状况许可情况下，货舱内的舱底污水宜每天各2次检查和测深。若无法做到，应记载在记录簿内并附上理由说明。
- 舱底污水系统以及警报装置应定期测试。若发现舱底污水警报装置有任何故障，应改用定期人工测深或其他类似的检查方法。
- 货物残留以及其他废弃物可能会阻碍到舱底污水系统的正常运作功能，因此在开始装货以前，应充分检查舱底水系统且必要时应加以清洁。
- 当打入压舱水时，在压舱水作业完成后应定期测深压载舱。同时也应该对邻近的舱柜以及任何邻近货物空间内的货舱舱底水做测深计量，以检查船舱是否有进水。

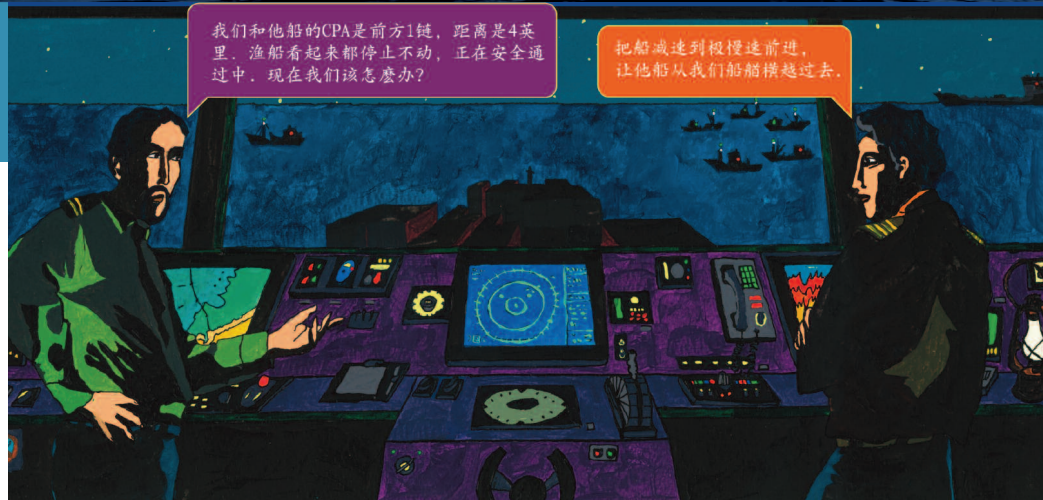
### 风险管理宣传海报活动: 渔船 COLREGs规则第6、15、16 和18条规定

根据海报所描绘的场景, 本船附近有许许多渔船聚集成群。她们看起来都停止不动, 也都可以安全地从本船侧边经过。本船右侧有另一艘船, 她和本船的方位保持不变, 和本船的最近点距离(CPA)很近, 大约是在船艏前方0.1海里的位置。

这样的场景可以显著说明, 根据避碰规则第18条的规定, 本船相对于她船和那些渔船来说都是让路船, 此时若本船朝右转向, 则会演变成和渔船出现逼近情势的结果。但若等到渔船安全通过以后本船才大幅度朝右转向, 则会演变成和他船出现逼近情势。此外, 本船若要朝左转向也有相当的困难度, 因为此时和渔船之间的距离过近, 而且如此一来会横越他船船艏, 但避碰规则第15条的规定却要求应避免横越他船船艏。在这样的情况下, 减慢船速是最显著也最有效的避让因应措施。

海报所叙述的场景是根据两艘船舶发生碰撞的实际案例绘制。在该案例中, 由直航船所发动的VHF通讯对话结果是两船之间口头同意由直航船从让路船的船艏通过, 也就是两船以绿灯交会或右舷交会的方式相互通过, 但这样的约定违反了避碰规则的规定。让路船同意稍微朝左转向。接下来大约十分钟内, 两船都有小角度的转向。结果使得CPA值变成零。两船大约相距2.5英里时, 直航船以VHF呼叫对船要求改变原先的口头协议而变更为左舷交会。如此一来让路船必须要大幅度朝右转向。在接下来的几分钟内, 让路船朝右转向, 但是直航船的航线几乎没有改变。当时海上没有足够的空间供让路船转向, 结果使得让路船撞上直航船的左舷侧后方。虽然当时附近海域有许多渔船, 但是只要让路船愿意采取减速而不是违反了避碰规则的要求改用VHF通讯对话的方式和他船同意两船交会方式, 应该就可以避免两船发生碰撞。

我们注意到船上的驾驶室组员对于如何避免两船出现逼近情势(close quarter)时, 通常不太愿意采用减速的手段。其实在这种情况下应考虑降低船速, 因为若当时, 无论基于何种原因, 无法向右侧大幅度转向, 那么减速可以非常有效地处理这种麻烦状况。举例来说, 在附近有渔船出没的情况下, 有两艘船之间正要追越或被追越, 而旁边还有另艘锚泊船或他船位在浅水区。

虽然减速是有效的避让措施, 但它须要花一点时间才会被他船观察到。但是若以本船在该位置时和其他船之间的距离来看, 本船若减速应该会产生正面有效的结果, 因为本船已经及早采取明确的避让动作。
