RISK WATCH

昂貴的陷阱 — VHF 導致碰撞事故發生

再論艙底汗水問題：適當監控非常重要

煤炭：在印尼把煤炭貨物從駁船上轉裝到大船的風險

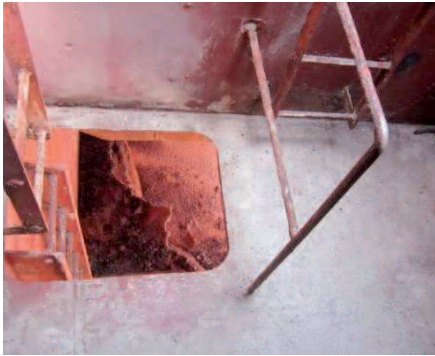
某會員船1號貨艙裝載了來自澳洲的44,000公噸穀物和8,515公噸豌豆種子。隨後當該船抵達印度港口卸貨時，在進入貨艙的通道間發現一堆圓柱形狀的潮濕/泥狀的貨物。當1號貨艙卸貨作業進行一段時間以後就看到更明顯的貨損狀況：那堆圓柱狀的海水濕損貨物不僅僅從貨艙頂端整個往下延伸到貨艙底部，而且貨艙底部全區的貨物整層有3公尺高也都濕損。原先海水進入貨艙的原因是艙底汗水排放管線出現破洞。

船艙的汗水排放管線在經過1號貨艙前側通道間的位置因鏽蝕破洞。那條管線同時也做為清洗錨鍊和繫船絞車冷卻系統之用。海水在被加壓的情況下流經管線時從有破洞的位置漏出進入1號貨艙裏。當該船在第一個卸貨港等候被安排卸貨時，她的船錨經常被拖動所以需要常常使用到錨絞機。所以也經常使用絞機冷卻水以及船錨清潔設備，一部分的水在使用過後也經由破損的汗水排放管線漏泄到1號貨艙裏。無人立刻發現漏水現象，一直等到在第二個卸貨港時1號貨艙進行卸貨作業過程中，才發現變色受潮的貨物結成塊狀滾向貨艙中央位置。

調查結果發現大約有600公噸的海水漏進貨艙裡，這樣的數量相當龐大，有一部分原因是當時該船需要經常使用到錨絞機並清潔船錨，再加上汗水排放管線明顯的鏽蝕破洞。

該船前一批貨載是散裝水泥熟料，因此貨艙汗水測深管的底部和進水警報器管路很可能被乾掉硬化的水泥熟料遮蓋住，所以才造成貨艙進水卻沒有被發現到的意外結果。

大約有2,900公噸的貨物因此受損。當時若曾適當地保養維護艙底污水警報器和相關的測深管線，並且經常測量艙底污水深度以及測試高水位警報器是否運作正常，或許就可以避免很大部分的貨物受潮濕損。

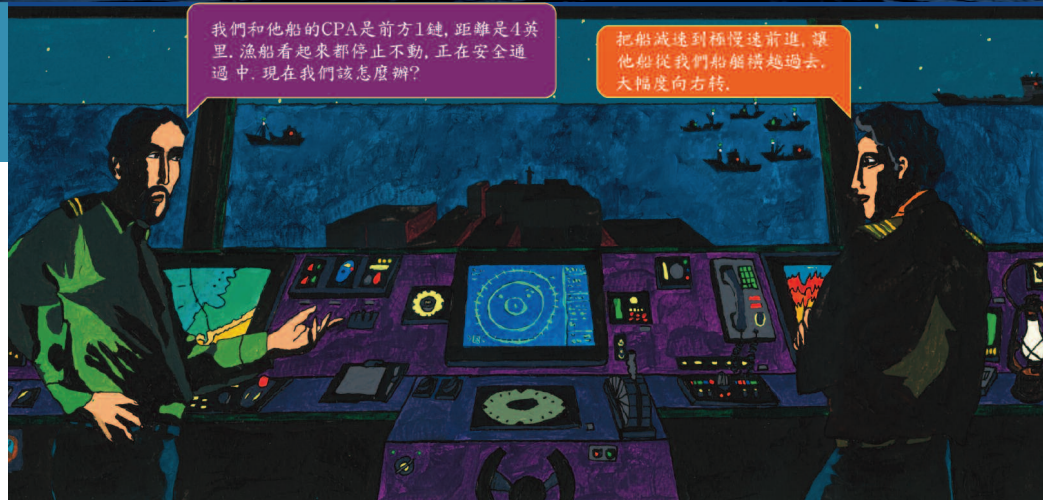
風險管理宣傳海報活動：漁船 COLREGs規則第6、15、16 和18條規定

根據海報所描繪的場景，本船附近有許多漁船聚集成群。她們看起來都停止不動，也都可以安全地從本船側邊經過。本船右側有另一艘船，她和本船的方位保持不變，和本船的最近點距離(CPA)很近，大約是在船艙前方0.1海浬的位置。

這樣的場景可以顯著說明，根據避碰規則第18條的規定，本船相對於她船和那些漁船來說都是讓路船，此時若本船朝右轉向，則會演變成和漁船出現逼近情勢的結果。但若等到漁船安全通過以後本船才大幅度朝右轉向，卻會演變成和他船出現逼近情勢。此外，本船若要朝左轉向也有相當的困難度，因為此時和漁船之間的距離過近，而且如此一來會橫越他船船艙，但避碰規則第15條的規定卻要求應避免橫越他船船艙。在這樣的情況下，減慢船速是最顯著也最有效的避讓因應措施。

海報所敘述的場景是根據兩艘船舶發生碰撞的實際案例繪製。在該案例中，由直航船所發動的VHF通訊對話結果是兩船之間口頭同意由直航船從讓路船的船艙通過，也就是兩船以綠燈交會或右舷交會的方式相互通過，但這樣的約定違反了避碰規則的規定。讓路船同意稍微朝左轉向。接下來大約十分鐘內，兩船都有小角度的轉向。結果使得CPA值變成零。兩船大約相距2.5英哩時，直航船以VHF呼叫對船要求改變原先的口頭協議而變更為左舷交會。如此一來讓路船必須要大幅度朝右轉。在接下來的幾分鐘內，讓路船朝右轉向，但是直航船的航線幾乎沒有改變。當時海上沒有足夠的空間供讓路船轉向，結果使得讓路船撞上直航船的左舷側後方。雖然當時附近海域有許多漁船，但是只要讓路船願意採取減速而不是違反了避碰規則的要求改用VHF通訊對話的方式和他船同意兩船交會方式，應該就可以避免兩船發生碰撞。

我們注意到船上的駕駛台組員對於如何避免兩船出現逼近情勢(close quarter)時，通常不太願意採用減速的手段。其實在這種情況下應考慮降低船速，因為若當時，無論基於何種原因，無法向右大幅度轉向，那麼減速可以非常有效地處理這種麻煩狀況。舉例來說，在附近有漁船出沒的情況下，有兩艘船之間正要追越或被追越，而旁邊還有另艘錨泊船或他船位在淺水區。

雖然減速是有效的避讓措施，但它須要花一點時間才會被他船觀察到。但是若以本船在該位置時和其他船之間的距離來看，本船若減速應該會產生正面有效的結果，因為本船已經及早採取明確的避讓動作。
