RISK WATCH

衝突事故例

PAULA C と DARYA GAYATRI：輻輳する通航帯における適切な船橋チーム管理の重要性

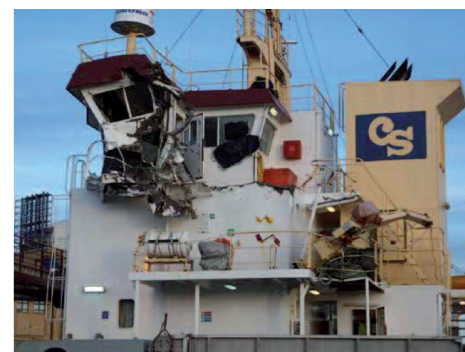
DARYA GAYATRIとPAULA Cの損傷

0時27分、P号の左舷船橋ウイングがD号の左舷錨と衝突した。D号の船長は、接触した丁度その時船橋に到着した。衝突時、D号は船首方位198°、12.9ノット、P号は船首方位070°、6.2ノットであった。

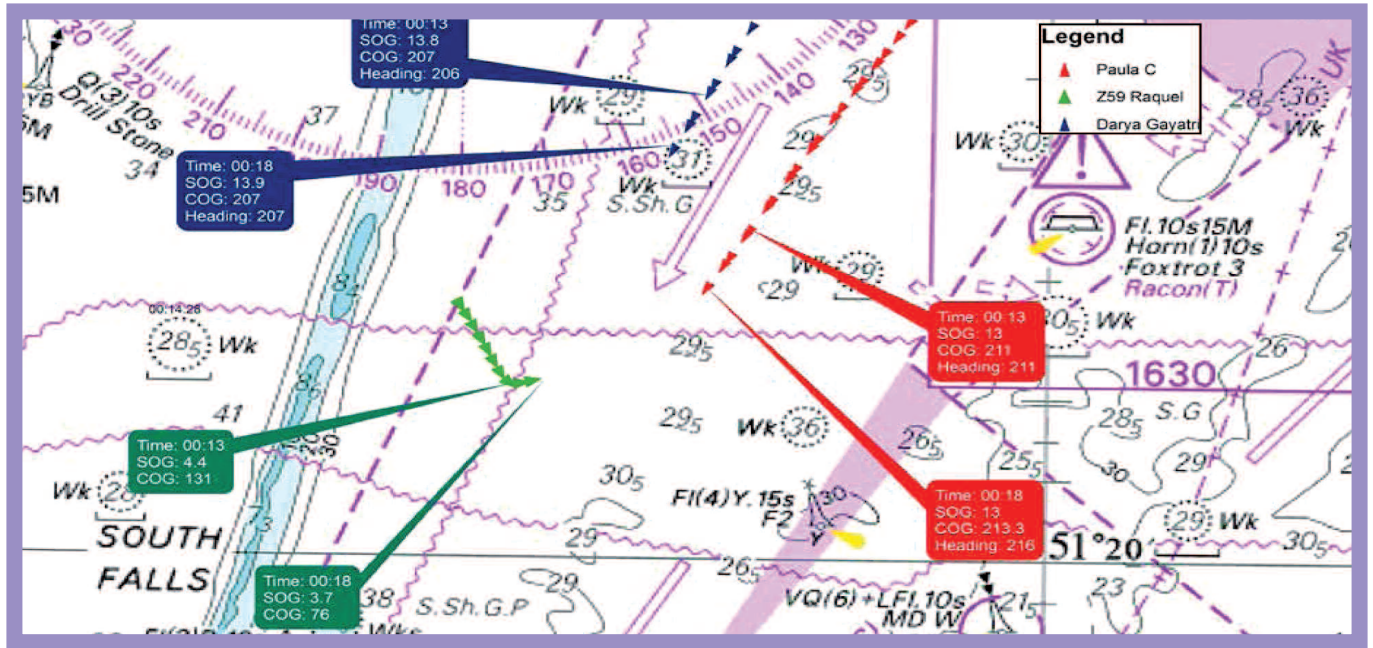
0時13分および0時18分における船の位置

R号の船長は当直に立っており、周辺他船を視覚、レーダ、AISで監視していた。船長は通航路に沿って進むP号とD号を視認しており、両船の進路をあげておくための動作をとる必要があることを認識していた。0時13分、P号がトロール船の左舷船首から3.4海里離れた状態で、R号の船長は最終的には漁船を北西の船首方位に回頭させることを意図して何回か行った左転の最初の左転を始めた。R号の操縦性は漁具により制限されていたため、一回で大幅に変針することは不可能であった。

0時18分、P号の二等航海士は、彼が避航船であるという理解に従って、自動操舵装置（オートパイロット）の船首方位をほぼ20°右変針する230°に調整した。R号とP号は1.82海里離れており、何の音響信号も行われず、二等航海士は右舷船尾を見渡して至近に他の船がないことを確かめることは行わなかった。

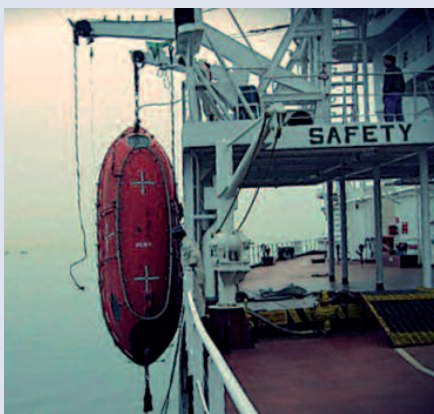
新しい規則が2014年7月1日に施行され、IMOのガイダンスが2011年5月に発行されるにも拘らず、取り付けられるべき落下防止装置なしで運航している船が数多く見受けられる。加えて、離脱フックの故障及び落下防止装置が取り付けられていなかったために救命艇が吊索から水中に落下したという、最近起

機械の故障

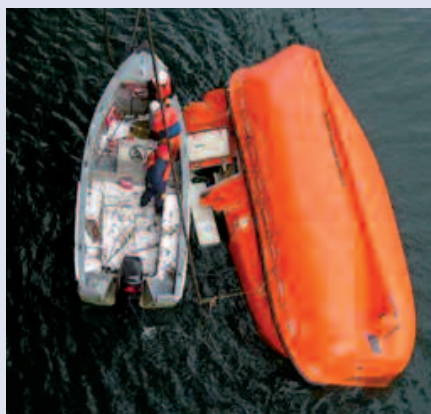
きた事故についての報告も受けている。何人も乗組員が病院での治療を要したが、幸いにも死者は出なかった。

致命的な結果
