RISK WATCH

- 1 衝突事例研究
- 4 船上クレーンの鋼製吊索の破損

事例研究1

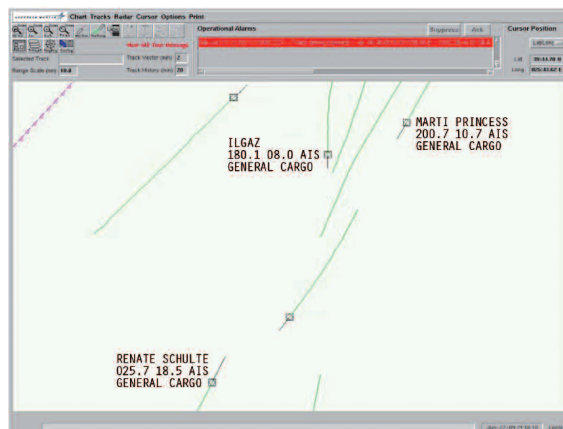
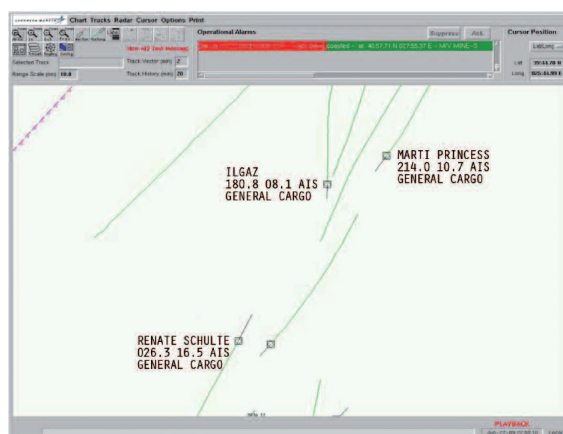
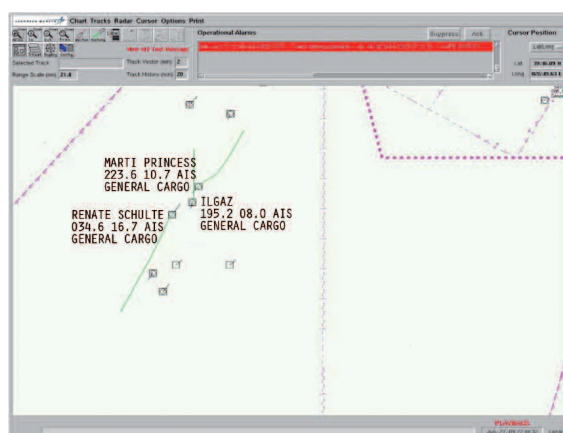
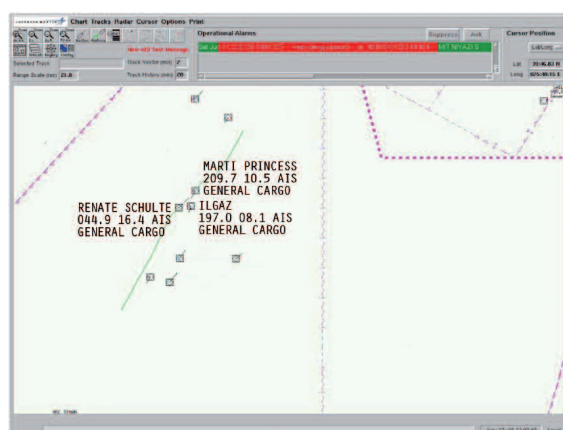
研究事例 1

22時10分にMP号とRS号は衝突した。RS号は、MP号の左舷側2番船艙に直角に当たった。MP号は、左舷2番船艙に破口が生じ大量の浸水が続いた。

特にこの状況においては、MP号(追越し船)は、衝突予防規則第13条に規定されているようにILGAZ号の進路を避ける義務があったと認定される。しかし、実施された操縦は、実質のあるものでなく、8条(b)で要求される十分に余裕のある時期にも行われておらず、結果として8条(c)に違反して著しく接近する状態を新たに引き起こしてしまった。避航船としてMP号が単独で新しい針路296度へ大きく右転していたならば、MP号がRS号の針路を90度の角度で横切り、ILGAZ号の船尾後方を通過することを意味したであろう。

MP号の三等航海士は、実際には2船がわずか8ケーブルしか離れていなかった時、ILGAZ号は5海里の距離にいて思い込んでいた。このことは、当直士官がレーダからのデータを間違えて解釈していたか、周囲の状況から(心理的に)遮断されていた、もしくはこれら両方の組み合わせであったことを示している。

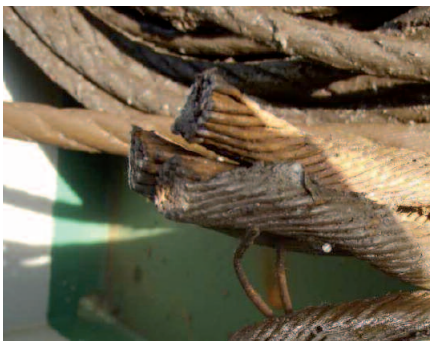
ある一般貨物船は、1番、2番船艙の間にツイントクレーンを装備していた。クレーンとワイヤの安全使用荷重の範囲内の秤量27メトリックトンのプロジェクト貨物の一つを揚荷中、鋼製吊索が破損した。プロジェクト貨物は船艙に落下し、他の貨物に損害を与えたのは勿論のこと、本船のツイントデッキも損傷させた。

ワイヤロープは2009年に本船に供給され、船級協会のサーベヤーにより毎年検査されており、直近の検査は事故の2ヶ月前に行われていた。最近行われたこの検査にもかかわらず、当クラブに指名された専門家は、船級協会の“船上吊揚装置証明規則” (Rules for the Certification of Lifting Appliances Onboard Ships) に定められた制限を超えた、ワイヤの重大な局部劣化により破損したとの結論に至った。

クレーンワイヤの劣化は、長期間適切な保護注油が行われなかったことによるものであった。本船の乗組員によって標準の機関用グリースがワイヤの注油に使用されたが、ワイヤの芯にしみ込まなかったためと思われる。この厚いグリースの層がワイヤの芯にしみ込まなかったのみならず、このようなグリースの使用は、湿気をワイヤに閉じ込めることになり、腐食を加速させた。加えて、グリースの厚い層は、ワイヤのしっかりした検査の実施を難しくした。

含まれないことを知っておくべきである。従って、陸上スタッフは、彼ら自身の計画性をもった船上クレーンまたはデリックのワイヤの評価を、一定の間隔を置いて実施すべきである。

ワイヤロープの芯の腐食を避けるためには、適切な浸透する潤滑油を塗るべきである。例えば基準に合った型式の潤滑油が使われたとしても、海塩とワイヤの中に閉じ込められた湿気の影響を避けるため、注油前にワイヤロープが常に清掃されていることを確かめておくことが重要である。
