風險觀察家

船舶碰撞實例研析

德國海上事故調查署(BSU)最近調查的兩起碰船案件凸顯出航海技藝的基本要求是當值船副(OOW)必須充分認知所處環境。

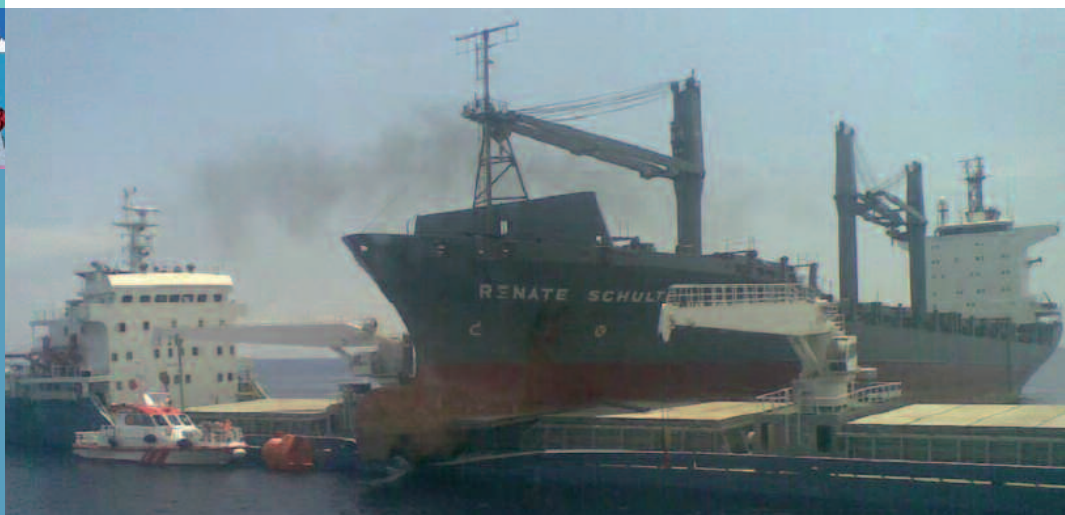
MP輪和RS輪在22:10時相撞。RS輪碰撞到MP輪的左側幾乎是垂直撞擊到她的第二貨艙。MP輪左側船殼嚴重裂開受損，使得第二貨艙面海開了一個大洞。

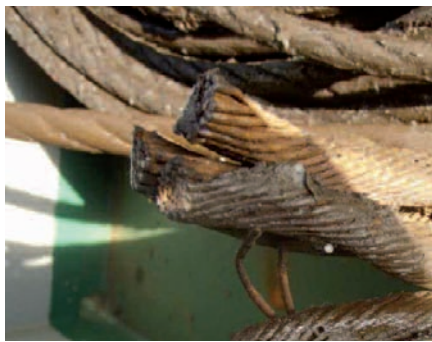
某艘雜貨船上在1號和2號貨艙之間裝置有兩座起重機。當卸載某批專案大型貨物中重達27噸的某項物件時，雖然這個重量並未超過起重機和鋼吊索的安全荷重值，但是鋼吊索還是突然斷掉。那件貨物被摔到貨艙內，不僅損傷到其他件貨，也砸壞了中層甲板。

那條鋼吊索是在西元2009年時供應上船的，每年船級協會檢驗師都有做定期檢查，最近一次檢查的時間是事故前兩個月。但受協會委任調查此事故的專家仍然表示，雖然這條鋼吊索在兩個月前才剛做過檢查，然而鋼吊索斷掉的原因卻是由於鋼吊索出現局部劣化現象，而其劣化程度已超過驗船協會在其自訂之《船上起吊設備認證規則》所設限值。

鋼吊索劣化是因為長期以來沒有適當地施用保養潤滑劑。看來船員僅僅使用一般的機械用潤滑油來潤滑鋼吊索，但是油脂並未滲透到鋼索中央蕊心部位。鋼索表層上厚厚的一層油脂不僅無法滲透到鋼索蕊心部位，還讓水分被集留在鋼索內部反而加速了鋼索的鏽蝕程度。此外，這層厚厚的油脂也讓鋼索檢查變得更加困難。

船級協會的檢驗師通常只有極有限的時間在船上做全船檢查，所以船員和岸上工作人員應該了解到檢驗師對於起重機的鋼吊索只能以目視方式做外觀檢查，通常不會詳細檢查港吊索的蕊心部位。所以他們應該對船上起重機或吊桿的鋼吊索，以系統方法自行定期做狀況評估。

為避免鋼索蕊心鏽蝕，應施用合適的防鏽滲透潤滑劑。而且就算使用了正確種類的潤滑劑，也應該要在施用潤滑劑之前先清潔鋼索以減少避免海上鹽分的不利影響並防止水分被集留在鋼索內部。
