RISK WATCH

リスク・マネジメント

船上でのメンテナンス

ハッチカバーのメンテナンス

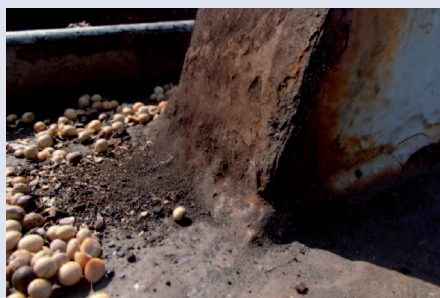
ハッチコーミングが清掃されておらず貨物の破片や錆が明らかに見られる。センターラインジョイント閉鎖ウエッジの著しい摩耗が見られる。

1 ハッチカバーを閉鎖する前、ハッチコーミングとドレン溝が、貨物の残留物が残らないように清掃されていることを確実にする。これにより、ハッチカバーのゴムパッキンあるいはコンプレッションバーに損傷が発生しないことを確実にできると同時に、確実にコーミングのドレン逆止弁にゴミが無く詰まっていない状態にできる。それはまた、ハッチカバーの間隙のない適切な密閉に障害がないことをも保証する。

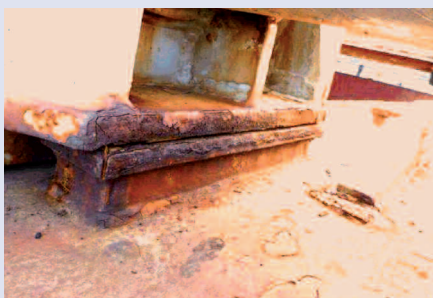
腐食し衰耗したハッチカバーランディングパッド

4 ハッチカバーのランディングパッドは、いかなる腐食もタイムリーに処理され、パッドに定期的にグリースが施されることを確実にし、常に良好な状態に保たれるべきである。

5 溝ができた、腐食したあるいはすり減ったランディングパッドは、溶接により形成して元の寸法に研磨するか、あるいは切り落としして全面的に取り替える。

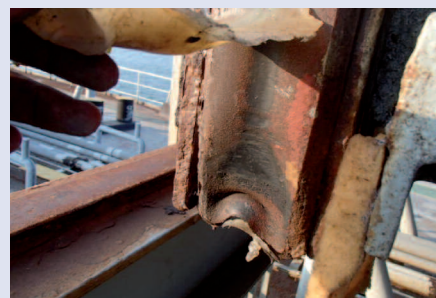
ハッチカバーシールゴムが損傷しており、推奨される限界を超える永久変形が見られる。ゴムシール溝が著しく腐食している。

8 シールを清掃する際、永久へこみの兆候(有効な一般規則はシールの厚みの30%)をチェックする。シールゴムの一部を交換する必要がある場合、最小長さは1mである。しかしながら、有効かつ均等な圧縮を確実にするには、多くの場合、シールゴムの全部を交換するのがより良い。

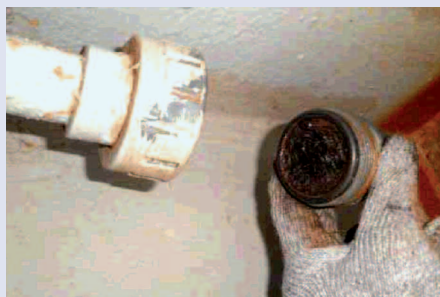
ハッチコーミングのドレンが、残り屑や錆により完全に塞がれている。

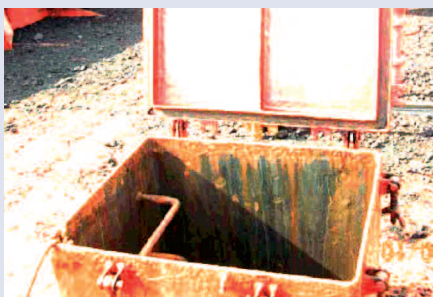
貨物輸入口ハッチとハッチコーミングにおける侵水跡

6 漏れの起きるハッチカバーシーリングからの浸水を示す、コーミング内部に見られる錆の流れた筋をチェックする。修復作業を行ってシールを修理し、錆の流れた筋を拭いとる。

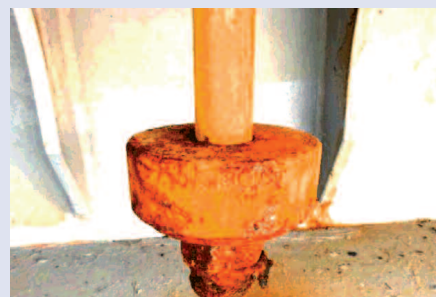
固着し、ペンキが塗られたハッチ固定クリート

10 クリートの機能は、ハッチカバーを所定位置に保ち、シールの設計圧縮を維持することである。クリートの過剰な締め付けは、風雨密性を増進させず、シールとランディングパッドの摩耗の促進につながり、ハッチカバーさえもゆがめかねない。クリートとそのスナッグは、いかなる損傷についても検査すべきであり、ゴムのワッシャーが損なわれておらず品質低下していないこと、締め付けナットが自由に動くことを確実にする。

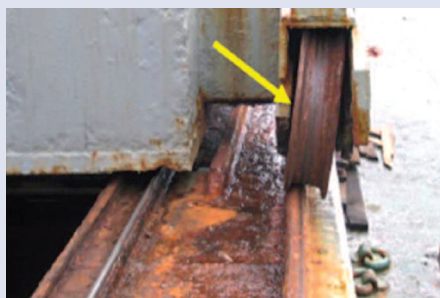
ハッチカバーガイドホイールのベアリングが壊れており、ハッチカバーが均等に閉まらない。

2 清掃する間に、コンプレッションバー、ホイール、ホイールトラック、ランディングパッドに特に注意しながら、コーミングエリアの損傷を点検する。適宜、緊急または将来の補修的な修理が必要になることが分かった全ての損傷について、その詳細を記録する。仮の修理が必要であれば、これが本船の堪貨性(cargo worthiness)に影響してはならない。可動部品(ホイール、クロスジョイントヒンジ、油圧ラムベアリング、他)に定期的にグリースを施すことを確実にする。

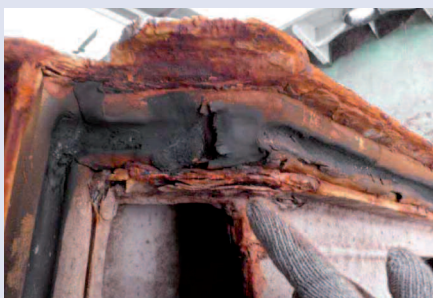
ハッチカバーシールゴムが損傷しており、推奨される限界を超える永久へこみが見られる。ゴムシール溝が著しく腐食している。

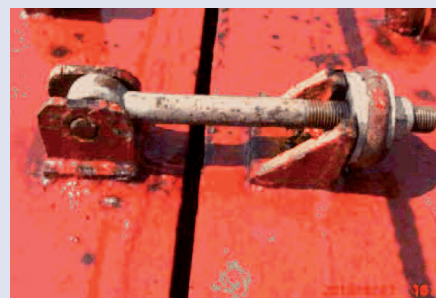
クロスジョイントクリートが新替されているが、古い劣化したゴムをまだ使用している。

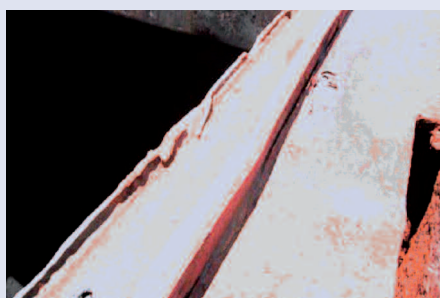
コンプレッションバーとインナードレン溝の機械的損傷

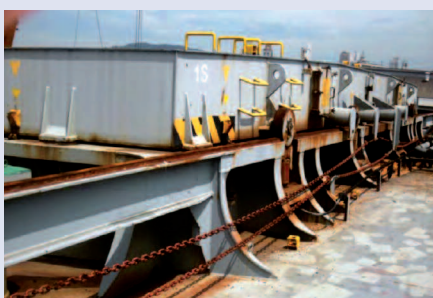
同種の船、同じ船齢、2人の異なる船主、違いを見分けることが出来ますか。
