風險觀察家

船上保養

艙蓋板保養

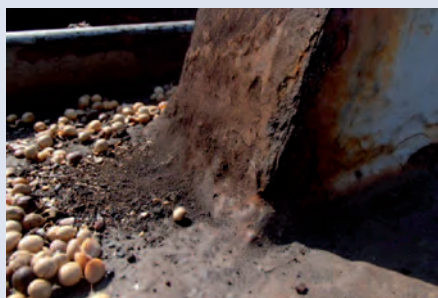
艙口圍緣沒有打掃乾淨，貨物殘留和銹渣清晰可見。艙蓋板中心線接縫合模楔子嚴重磨損。

1 關閉艙蓋板之前應確認艙口圍緣和雙重排水槽已清掃乾淨無殘留貨物。如此一來圍緣排水止回閥才能保持乾淨通暢狀態，也不會損傷到艙蓋板的橡皮墊圈或緊壓杆。這樣也可以使得艙蓋板的密封狀態正確無誤。

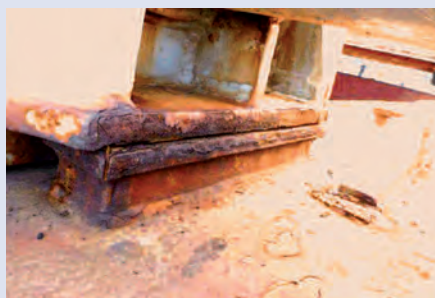
艙蓋板支撐墊板腐蝕耗損。

4 艙蓋板的支撐墊板應隨時保持良好狀態，若有銹損應及時處理，並定期將支撐墊板上油潤滑。

5 出現磨損、銹蝕或老化狀態的支撐墊板應以焊接修復並修整回原尺寸，或是將其裁切後重新更換。

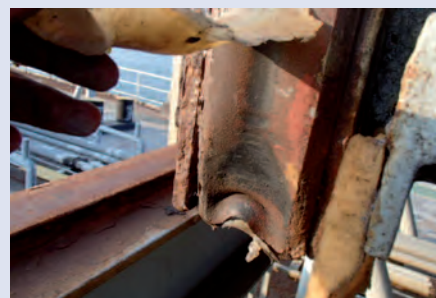
艙蓋板密封橡皮墊圈損壞且其有超過製造商建議值的永久變形現象。密封橡皮槽嚴重腐蝕。

8 當清潔密封墊圈時，檢查看看是否有永久變形的情況(通常之參考值是密封墊圈厚度的30%)。若密封橡皮墊圈有某些部份需要更換，則所更換的長度至少應為1公尺。不過最好還是更換全段的密封墊圈以保持甚至加強緊壓的效果。

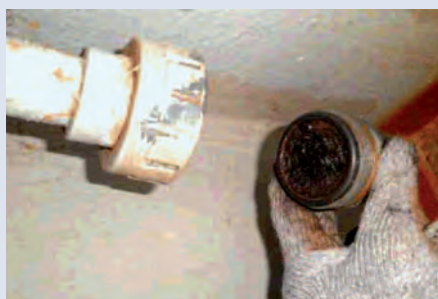
艙口圍緣排水管塞滿了殘骸碎片和銹渣。

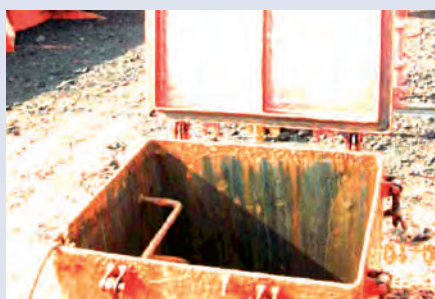
貨艙出入口和艙口圍緣有明顯的進水痕跡。

6 檢查艙口圍緣內側是否有任何銹痕，這些銹痕意味著艙蓋板密封墊圈出現漏縫使得貨艙進水。採取矯正措施修復密封墊圈並將銹痕清除乾淨。

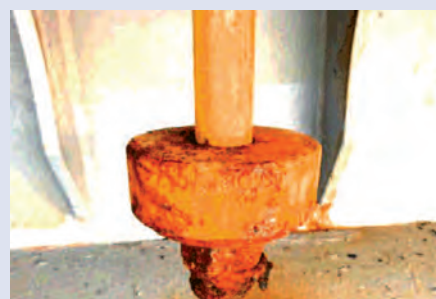
貨艙固定夾扣楔卡住了而且整個被上過油漆。

10 夾扣螺栓楔件是用來固定艙蓋板位置並保持密封墊圈設計緊壓的裝置。但夾扣螺栓若過度施壓並不會使得艙蓋口變得更加風雨密，反而會加速密封墊圈和支撐墊板的耗損老化，還可能造成艙蓋板變形。應檢查夾扣螺栓及其承座看看是否有損傷，並確認橡膠墊完好無傷且擰緊螺帽可以任意調整鬆動。

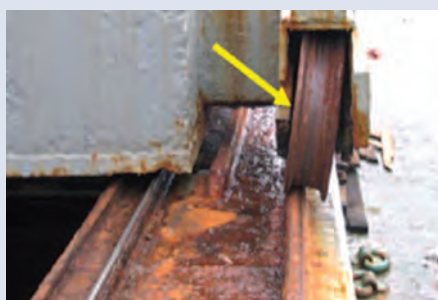
艙蓋板導槽輪子軸承故障——艙蓋板關閉時無法平整。

2 在作清潔工作的時候，應檢查圍緣週圍是否有損傷，尤其特別要注意緊壓杆、輪子、輪軌和支撐墊板等部位。若有任何需緊急或日後修理之損傷，須詳細記錄。若有需要暫時修理，不可影響該船之貨物適載性。確認每間隔一段時間就會定期上油潤滑所有可以移動的裝置(例如輪子、十字接縫鉸鏈、液壓軸承連杆等等)。

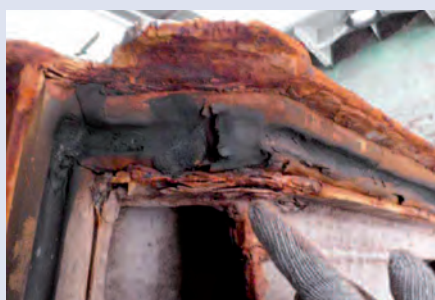
艙蓋板密封橡皮損壞且其有超過製造商建議值的永久變形現象。密封橡皮槽嚴重腐蝕。

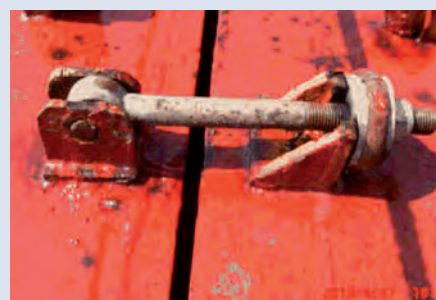
十字接縫夾扣有被更換過但仍使用老舊硬化的橡皮。

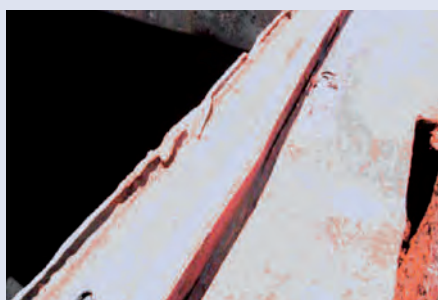
緊壓杆和內側排水槽有機械性損傷。
