# RISK WATCH

## 視界制限状態における一等航海士の怠慢

最近英国海事沿岸警備庁の海難調査部（MAIB）により発行された調査報告で、視界制限状態における衝突の一例が提供された。

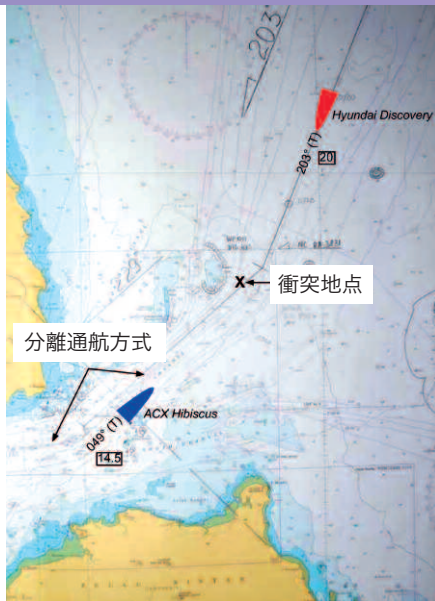
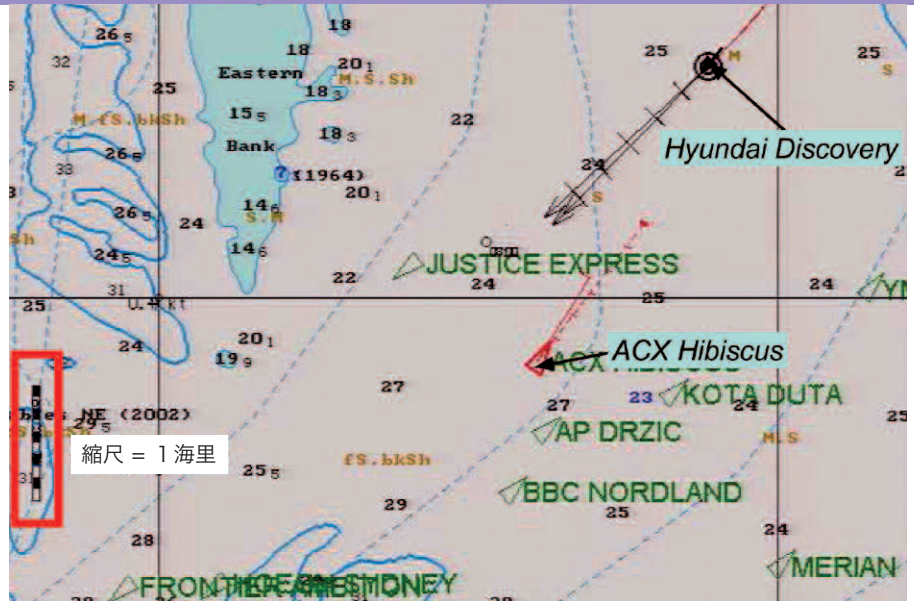
07時51分30秒におけるACX号とHD号の位置

この操船中に、ACX号は見えなくなった。07時47分、一等航海士は、次の計画針路229°に向け、ACX号からの航過距離が増加するように再びゆっくりと右転した。

ACX号は、船首方位049°、速力14.5ノットで続航した。07時45分、降雨が強まり、ACX号からの視程は約2ケーブル(0.2海里)に減少したと推定される旨報告された。降雨は、ACX号のレーダ映像にクラッタ(不要な映像)を発生させる原因となり、捕捉した目標の大半はARPAレーダの画面から失われた。

07時50分までに、HD号は船首方位229°で定針しており、ACX号は左舷船首15°、距離3.5海里であった。HD号のARPAは、ACX号の最接近距離(CPA)を左舷側約7ケーブル(0.7海里)と示していた。HD号の一等航海士は、ACX号の方位が期待したとおり左に開いて行くことを確認するため、レーダの電子カーソルをACX号のレーダ目標の上に置いた。

07時50分、HD号の船長が状況確認のため一時的に昇橋し、強い驟雨の中で、同船の視程が約5ケーブル(0.5海里)に減少していたことを認めた。ACX号、HD号とも視界制限状態で速力を有することを示す信号を吹鳴しなかった。

07時50分頃、ACX号の三等航海士が当直交代の用意をして船橋に来た。07時51分30秒、ACX号の一等航海士は、次の計画針路350°に向けて漸次左転を始めた。三等航海士は、レーダ画面を見てクラッタ(レーダ映像として現れる不要な反射信号)のためレーダ目標が見えないことを認め、状況を一等航海士に知らせたと報告されている。

07時52分、両船間の距離約2.2海里で、HD号の一等航海士は、ACX号のレーダ航跡の方向が変化し、ACX号がHD号に向けて左に針路を変えつつあることを示していることに気が付いた。HD号の一等航海士は、直ちにECS上のAIS情報をチェックし、左転中の船舶がACX号であると確認した。HD号の一等航海士は、07時53分15秒と07時53分30秒の2回、VHF無線でACX号を呼び出した。

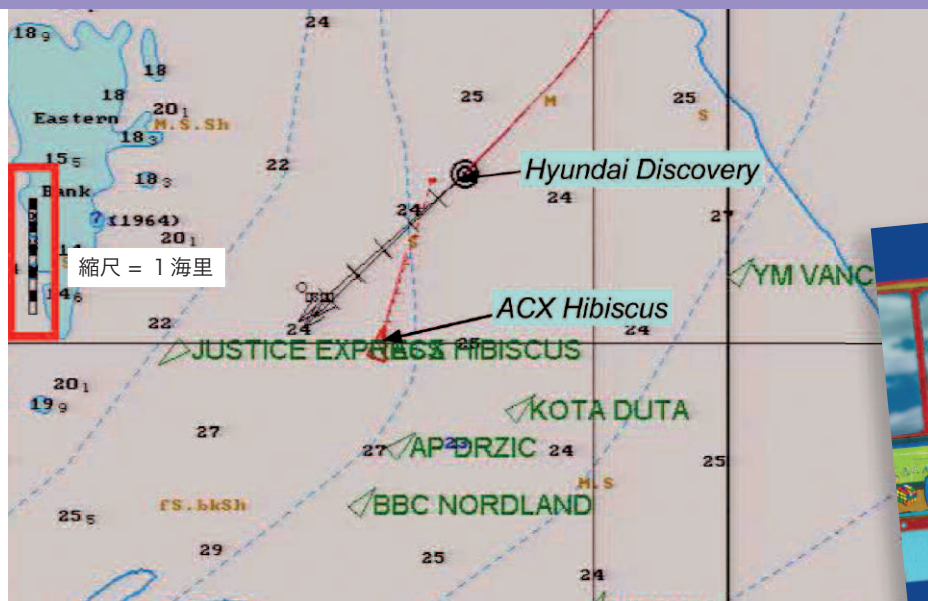
07時53分30秒におけるACX号とHD号の位置

HD号の一等航海士は、ACX号の旋回が始まった直後にACX号が左旋回していることを確認しており、2船が衝突する前にACX号の行動に対応する時間が4分間あった。VHF無線を使用して、ACX号の一等航海士に右転するよう説得を試みるという彼の決断は、ACX号にとって衝突を避ける最も有効な方法は右に変針することであったから、当時の状況から理解できる反応であった。しかし、VHFによる呼出しは安全管理システム(SMS)の指針に反しており、説得が成功する保証を与えるものではなく、貴重な時間を浪費することとなった。緊迫した状況下では、時間は非常に早く経過すると考えることができ、HD号サイズの船を操縦する際には、毎分が極めて重要である。

ACX号は、事故当時のとおり同一針路、速力を維持したと仮定した。結果は、HD号の一等航海士が、ACX号の左変針を認めた後、直ちに右舵一杯で旋回しておれば、HD号はACX号の船首を4ケーブル（0.4海里）離れて航過したことを示していた。

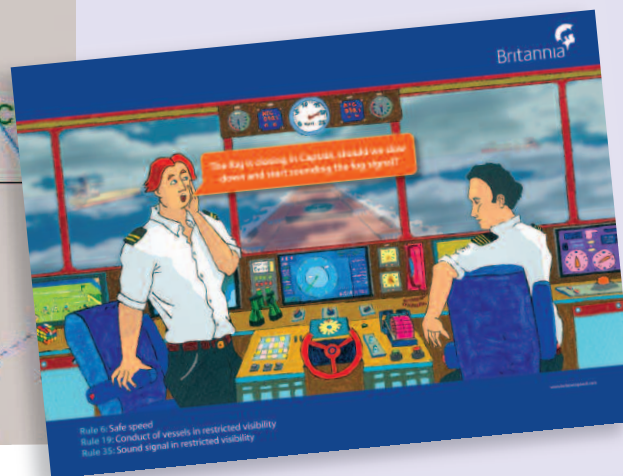
### 衝突予防規則ポスター：衝突予防規則第6、19、35条

このポスターは、普通の場合において、船舶があまりにも速い速力で進行する場合に頻繁におこる衝突の原因を描写している。第6条は、安全な速力の決定に当たって考慮しなければならない種々の事項を列挙している：

ポスターで演じられている場面は、視界が減少し交通が輻輳している状況を描写している。これは、天候が悪化しつつある状態で他船に近接して19ノットで進行しているかなり大きい船舶である。早急に減速し、第6条に概要が述べられているすべての事項を考慮する必要がある。また、機関を操作できるよう用意し、霧中信号を開始する必要がある（第19条及び35条）。

規則は、衝突を避けるため早期に実体のある動作をとる明快かつ簡潔な指針を規定している。
