風險觀察家

能見度受限制——大副的過失

英國海事海岸防衛署(MAIB)所轄海上事故調查局最近公佈的調查報告，可供作討論船舶在能見度受限制情況下發生碰撞之適當案例。

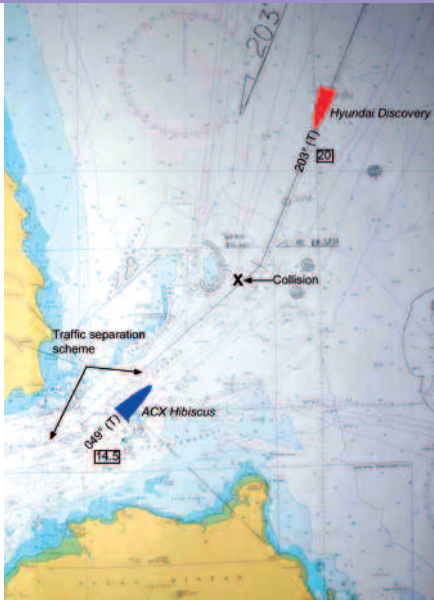
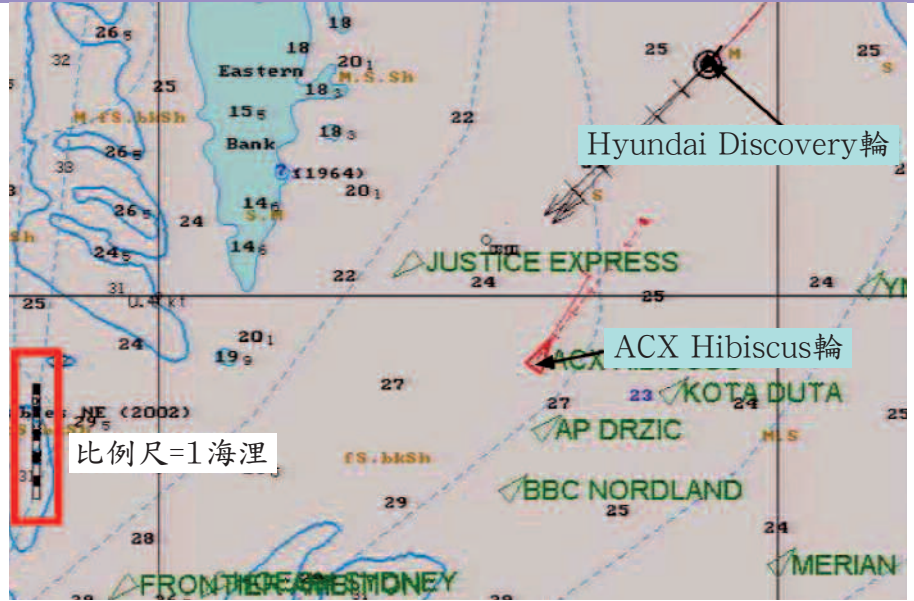
ACX HIBISCUS輪和HYUNDAI DISCOVERY輪在0751:30時之船位

在HD的操船過程中，ACX從視線中消失了。HD的大副在7:47時又再稍微向右轉，以便接近原規劃的下一步航向229度，同時也好拉大本船和ACX對遇經過的距離。

ACX則是繼續她的航向49度，同時仍以船速14.5節前進。據稱雨勢在7:45時加大，從它船上看出來的能見度降低到只有0.2nm。大雨使得ACX船上雷達螢幕出現雜波干擾，原先所設定的目標船大部分在ARPA雷達螢幕上都消失蹤跡。

到了7:50時HD就平穩地以航向229度前進，此時ACX大約是在她的左前方15度距離約3.5nm。HD船上的ARPA顯示ACX的兩船最近距離點(CPA)大約會是在本船左側距離約0.7nm。HD的大副把雷達的電子方位線(EBL)導向ACX的雷達目標上，以確認ACX的方位是否如他所預估的是朝向本船左側。HD船長曾經在7:50許走到駕駛台來停留了一會兒查看當時情況，他有注意到本船看出來的能見度因為大雨而降低到大約0.5nm。無論是ACX或HD，當時在能見度受限制的情況下航行卻都沒有鳴放號笛警示他船。

大約在7:50時ACX的三副抵達駕駛台準備接班當值。到了7:51:30時，ACX的大副開始逐漸把船向左轉以便更接近下一步預定航向350度。據報三副當時有監看雷達顯示器，卻發現螢幕上因雜波干擾無法辨識目標物，他於是向大副報告這件事情。

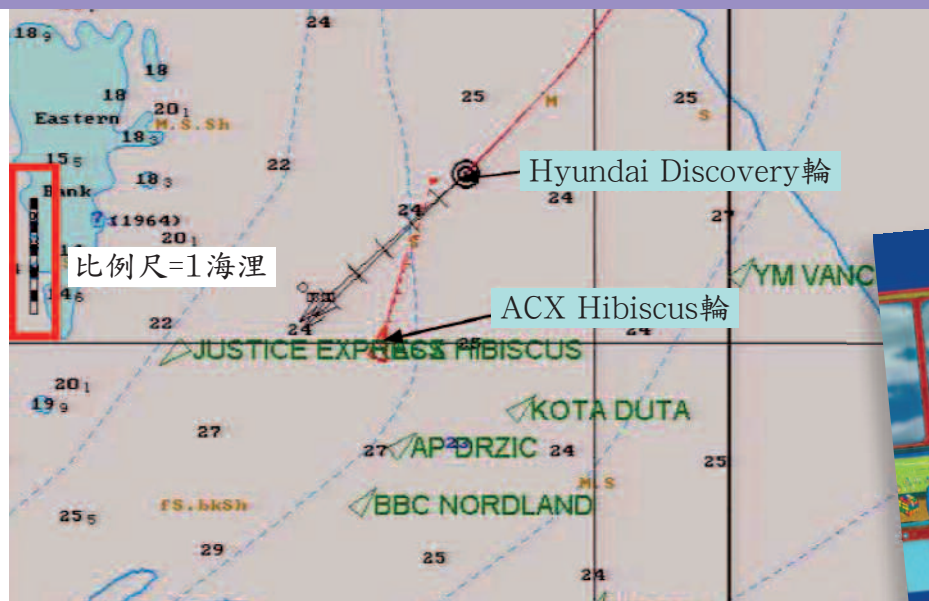
ACX HIBISCUS輪和HYUNDAI DISCOVERY輪在0753:30時之船位

在7:52的時候，當時兩船間距離約為2.2nm，HD的大副觀測到ACX的雷達尾跡改變方向，這意味著ACX正在向左轉，朝向本船駛來。於是她立即在ECS上檢查AIS訊息，確認了向左轉的那艘

船就是ACX。HD的大副於是在7:53:15以及7:53:30兩度以VHF無線電呼叫ACX。

到了07:54:00時，HD的大副詢問ACX的三副說：「你為什麼向左轉？」ACX的回答不甚清楚，但該船三副好像是答覆說他的船要轉向北走。HD的大副繼續問道：「不要從我的船艙開過去…現在的能見度是零，你必須向右轉。」在7:54:20時HD的大副告訴ACX的三副應該向右轉，這樣一來CPA至少可以有0.3nm。他接著問說：「能見度是零耶，你到底在幹嘛？」

7:54:34時ACX的三副回答說：「現在我們的船改了航向朝北。」ACX的三副繼續把船向左轉，船艙向超過17度。

HD的大副在7:55時再度用VHF無線電聯絡ACX。他呼叫說：「你要用右滿舵，右滿舵…你到底在幹嘛？」然而沒有人回答他。他在7:55:13時鳴放號笛一長聲。然後在7:55:50時下令右滿舵，此時剛好看到ACX現身在距離約0.2nm不遠處。

大約在此同時，ACX的大副也看到了HD現身在她的左船艙處。他下令打左滿舵，並把車鐘搖在「緊急停止」位置。

7:56:10時ACX的船艙撞擊到HD左舷鄰近第二貨艙的側翼壓載艙。當兩船相撞時，HD的船艙向是229度、船速為18節，而ACX的船艙向是321度、船速為14.1節。

ACX的大副在能見度受限制的情況下向左轉，朝著HD的前進方向而去。大副聽到三副說有一些雷達目標船因為雜波

干擾的緣故在螢幕上看不到。他也有從VHF無線電頻道上聽到HD的大副呼叫提醒他應該把船向右轉回去。然而ACX的大副無視於這些警告，還是繼續轉向(譯註:向左轉)。ACX的大副可能是受到過度疲勞的影響。

ACX的大副沒有向船長通報能見度受限制。而HD的船長雖然知道能見度受限制並有減速航行，但其目的仍是想要準時抵達領港站。這兩艘船的駕駛台團隊人員都沒有做到把船的速度降低到機動速度、加強保持瞭望之能力(無論是使用目視或雷達)、把自動操舵改成手動操舵，或是依規定鳴放號笛。兩船的駕駛台團隊人員當時若曾遵守COLREGs的規定採取相關有效措施，或許可以更從容地因應當時面臨的船舶往來航行狀況。

若ACX的航路規劃過程中有把當船舶航行在繁忙水域時因大雨影響降低能見度的因素考慮進去，那麼她的船長應該可以判斷出當時需要輔助資源，以協助該船在轉向朝北的過程中降低危險。船長應該留在駕駛台上幫助當值船副或增加配置瞭望人員。
