RISK WATCH

適切な見張りの重要性

2012年3月10日05時40分、ドミニカ共和国の北24海里の外海で、ばら積貨物船SEAGATE（17,590総トン）と冷凍船TIMOR STREAM（9,307総トン）が衝突した。

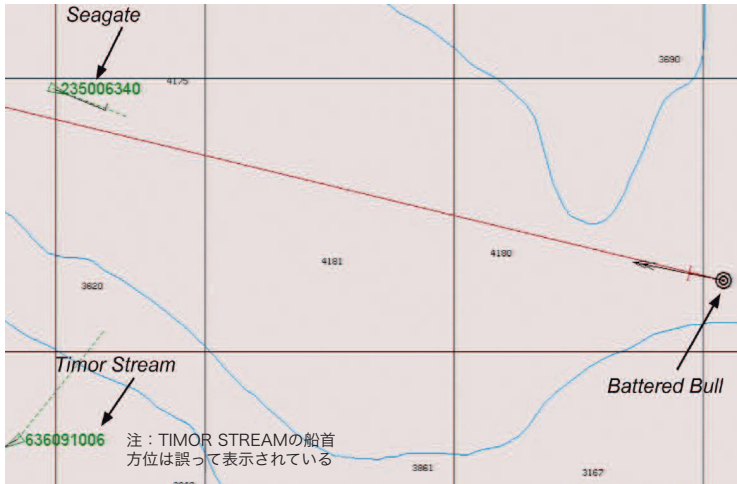
05時20分におけるBATTERED BULLの電子海図表示装置の画面

SEAGATEとTIMOR STREAMから約10海里の距離を隔てて、プレジャーヨットBATTERED BULLがSEAGATEとほぼ逆の針路上を12.5ノットで機走していた。一等航海士が当直に立っており、ARPAとAISを使用してSEAGATEとTIMOR STREAMの両船を目標として捕捉していた。彼は、2隻の船が衝突針路上にあり、著しく接近する状態又は衝突を避けるため避航船であるSEAGATEによる動作が要求されていることを確認した。05時32分、彼はその発生しつつある状況避けるため左舷に向けて24°変針した。

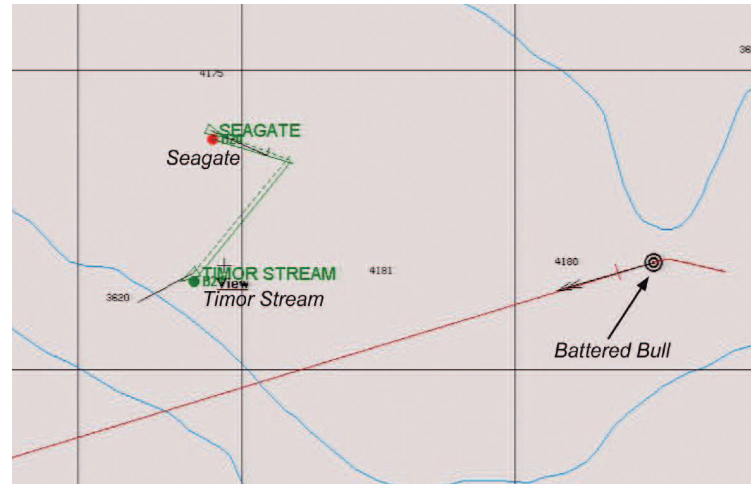
05時33分におけるBATTERED BULLの電子海図表示装置の画面

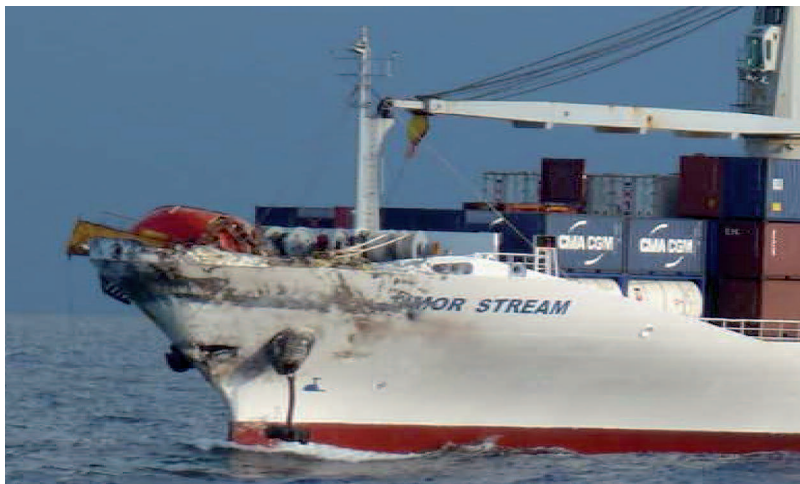
TIMOR STREAMの船首がSEAGATEの居住区画と機関室周辺の右舷船尾にぶつかった。機関室はすぐに浸水が始まり、電力システムが故障した。SEAGATEの右舷の救命いかだは破壊され、同船の右舷の救命艇はTIMOR STREAMの損傷した船首甲板板上に落下した。

TIMOR STREAMの船首部 - 衝突後

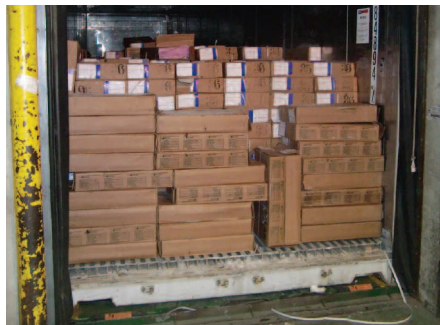
コンテナ内部に積まれたカートン

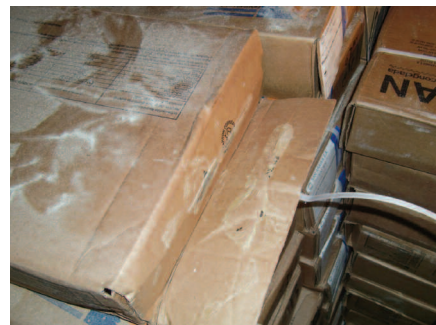
梱包されたカートンに付着した白い粉

これらの調査結果は、白い粉の発生原因としてもっともありうるのは、冷凍コンテナ内及び冷凍システムにあるアルミニウム物質の腐食の結果であることを示している。これが起きるもっともありそうな原因は、コンテナの使用期間を通して使用される腐食性燻蒸剤と、必要な専門的洗浄の欠如である。

問題を防ぐ最も前向きな手だては、運送する貨物と使用される燻蒸剤に関して荷主と定期的に連絡を取ることであろう。そうすることによって、コンテナ運用部門は適切かつ明確な洗浄方法及び製品を手配することができるはずである。冷凍コンテナ及び冷凍システム内での腐食の可能性を除去するため、冷凍システムは定期的かつ綿密に点検し、熱交換フィンに腐食が起きていないことを確認するべきである。このことにより、冷凍コンテナの使用可能期間が延び、結果として将来の貨物汚染のクレームの可能性を小さくすることになるだろう。

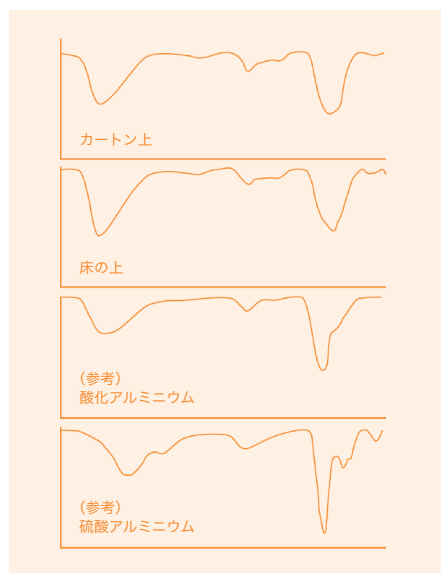
赤外吸収スペクトル分析(FT-IR)

サンプルはもろく無定形で、外観は白もしくは透明であった。3330cm⁻¹と1090cm⁻¹の間に吸収バンドがあり、これはこの物質が無生物であることを示している。サンプルの主たる構成要素はアルミニウム、酸素、硫黄で若干のシリコン、リン、カルシウム、塩素を含んでいた。
