风险观察家

适当瞭望的重要性

2012年3月10日清晨0540时散装船SEAGATE轮(总吨位17,590)和另一艘冷冻货船TIMOR STREAM轮(总吨位9,307)在距离多明尼加共和国24海哩外的开放海域发生碰撞。

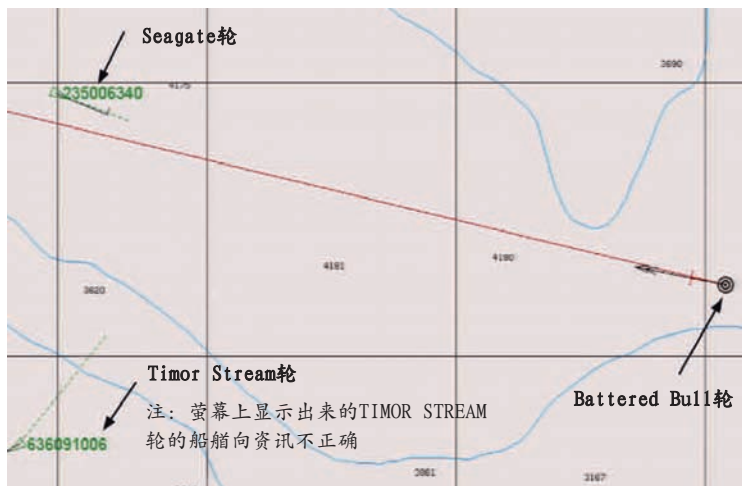
BATTERED BULL轮在0520时的电子海图系统萤幕显示

在距离这两船大约10海涅以外的位置附近，还有另一艘游艇BATTERED BULL号以船速12.5节几乎和SEAGATE号相反方向在海上航行。那艘游艇上的大副利用船上的ARPA和AIS选定SEAGATE号和TIMOR STREAM号为目标船。他辨识出本船和SEAGATE号正沿着相遇航向互相接近，而且让路船SEAGATE号应该要采取避碰措施以避免两船演变成逼近情势或发生碰撞。在0532时他把游艇由原航向再往左转24度以避免情势恶化。

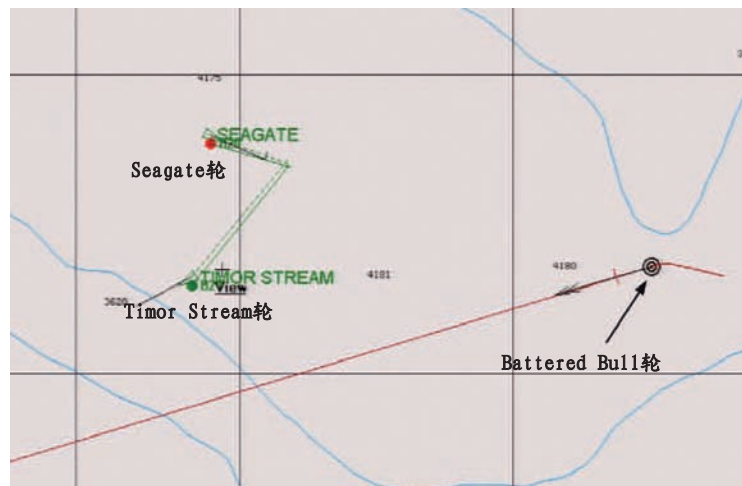
BATTERED BULL轮在0533时的电子海图萤幕显示

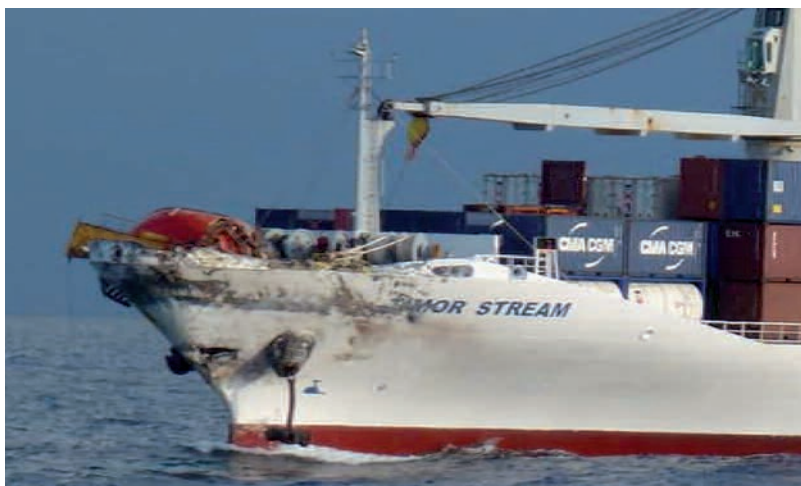
TIMOR STREAM号的船艏撞到SEAGATE号右舷船艏处的住舱区和机舱。被撞击的机舱迅速开始淹水导致船上停电。SEAGATE号右舷救生筏因此毁损，而右舷救生艇则是掉落到TIMOR STREAM号受损的前甲板上。

TIMOR STREAM轮的船舶部位 - 碰撞发生后

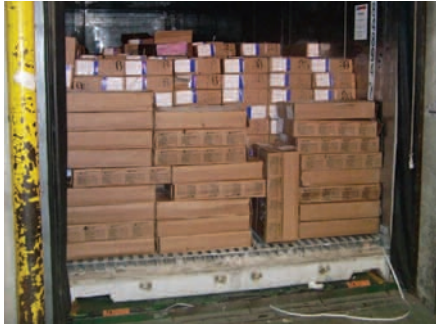
货柜内堆积的载货纸箱

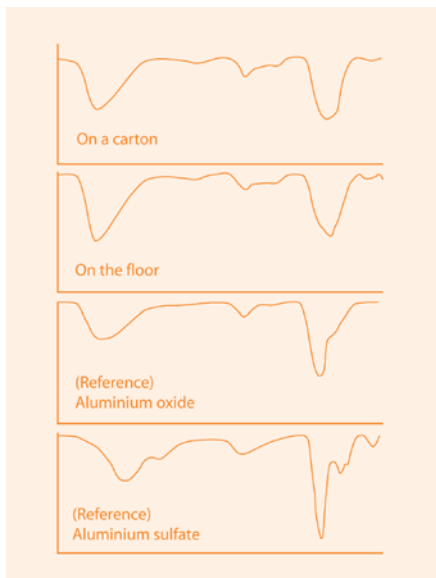
图一 红外吸收光谱法(FT-IR)

送检样品为易碎非晶体，外观呈白色或透明状。专家发现样品的吸收光谱带(absorption bands)在3330 cm^{-1} 和1090 cm^{-1} 之间，这意味着它是无机物。样品的主要成分是铝、氧和硫磺，并含有少量的矽、磷、钙和氯等元素。
