# RISK WATCH

# La importancia de una vigilancia adecuada

A las 0540 del 10 de Marzo del 2012 el bulkcarrier *SEAGATE* (17.590gt) y el buque de carga refrigerada *TIMOR STREAM* (9.307gt) colisionaron en aguas abiertas, 24 millas al norte de la República Dominicana.

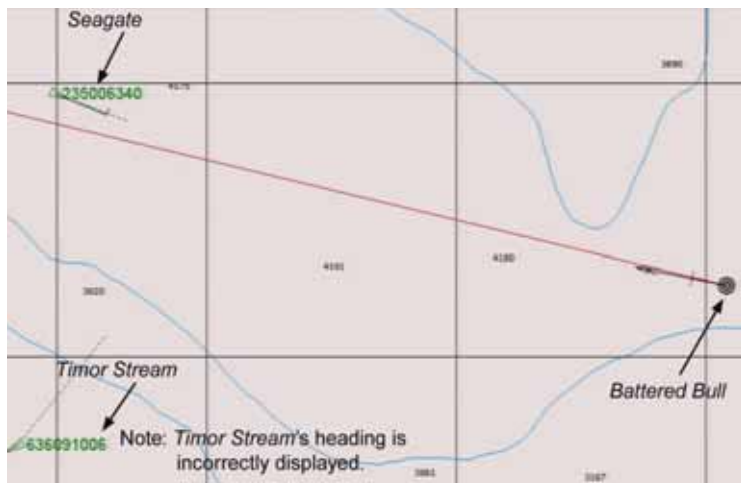
BATTERED BULL'S ECS display at 0520

A unas 10 millas del *TIMOR STREAM* y del *SEAGATE*, el yate *BATTERED BULL* navegaba a 12,5 nudos casi a rumbo de vuelta encontrada con el *SEAGATE*. El 1er. oficial estaba de guardia y plotaba a ambos *TIMOR STREAM* y *SEAGATE* con el ARPA y el AIS. Vió que ambos buques se encontraban a rumbo de colisión y que el buque obligado a maniobrar, el *SEAGATE*, debía reaccionar para evitar una situación de peligro o incluso una colisión. A las 0532 cambió su rumbo 24° a babor para alejarse de la situación comprometida que estaba a punto de desarrollarse en su proa.

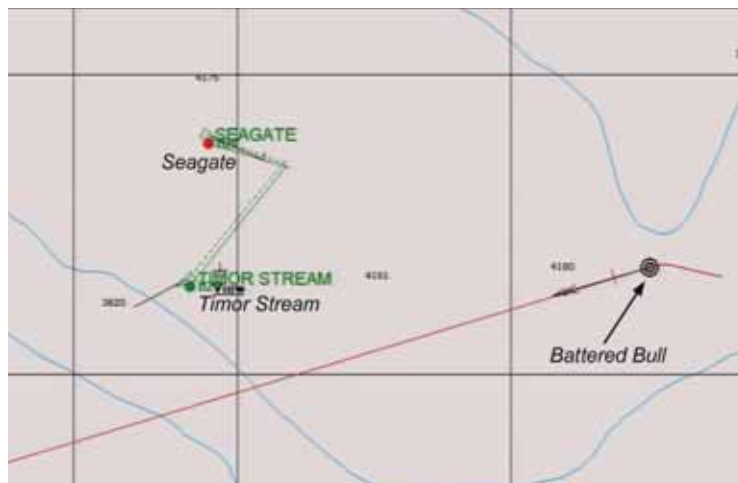
BATTERED BULL'S ECS display at 0533

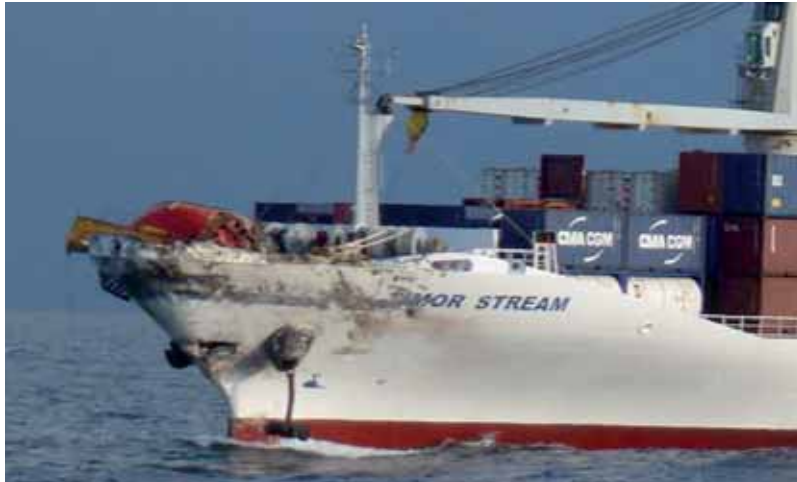
La proa del *TIMOR STREAM* entró en colisión con la aleta de estribor del *SEAGATE* en el área de la acomodación y de la sala de máquinas. La sala de máquinas comenzó inmediatamente a inundarse y cayó la planta. El bote salvavidas de estribor del *SEAGATE* quedó destruido cayendo sus restos en el dañado castillo de proa del *TIMOR STREAM*.

Sección de la amura del *TIMOR STREAM* – tras la colisión.

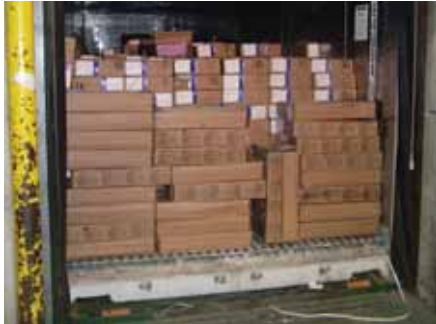
Cajas cargadas dentro del contenedor

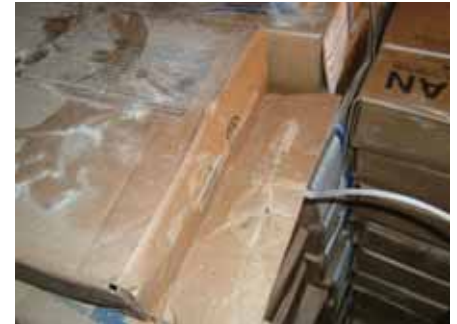
Polvo blanco en las cajas embaladas

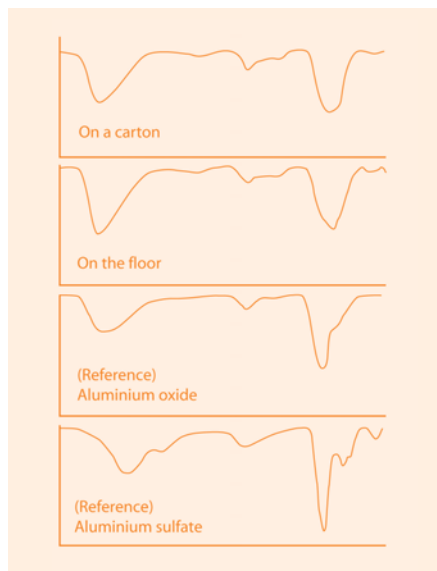
Fig.1 Espectrometría de absorción infrarroja (FT-IR)

Las muestras eran frágiles, amorfas y de apariencia blanca o clara. Se comprobó que tenían bandas de absorción entre 3330 cm<sup>-1</sup> y 1090 cm<sup>-1</sup>, lo que sugería que se trataba de materia inorgánica. La mayoría de los componentes de las muestras era aluminio, oxígeno y azufre con menores cantidades de silicón, fósforo, calcio y cloro respectivamente.

Estos hallazgos indican que el más probable origen del polvo blanco puede deberse a la corrosión de materiales de aluminio del interior del contenedor y del sistema de refrigeración. Y la causa más probable de esto es el uso de fumigantes corrosivos, como el azufre vaporizado para matar gusanos, a lo largo de la vida útil del contenedor junto a la ausencia de una limpieza especializada.

Tomando en consideración la información aportada en el artículo anterior y las conclusiones del especialista consultado parece que el método más proactivo de prevenir estos problemas sería el de mantener un contacto regular con los cargadores que nos permitiera informarnos sobre el tipo de cargas a transportar y los fumigantes utilizados. El departamento de operaciones de contenedores podría así preparar la limpieza de cada contenedor frigorífico con los métodos y productos específicos más indicados. Los sistemas de refrigeración deberían ser inspeccionados regular y meticulosamente para asegurarse de que las aletas del intercambiador de calor no sufren corrosión, eliminando así la posibilidad de corrosiones dentro del contenedor frigorífico y del sistema de refrigeración. Esto prolongará la vida del contenedor frigorífico, limitando así la posibilidad de cualquier reclamación potencial por contaminación de la mercancía en el futuro.
