风险观察家

船舶碰撞案例研究

PAULA C轮和DARYA GAYATRI轮案例: 当船舶航行于交通繁忙航道时, 适当的驾驶台团队管理之重要性不可言喻

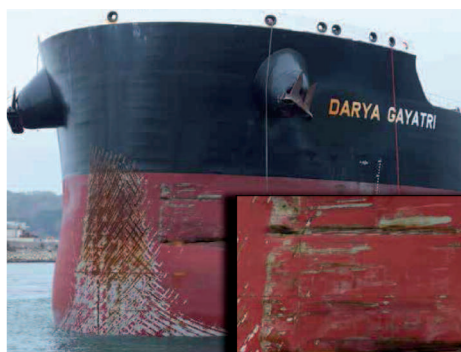
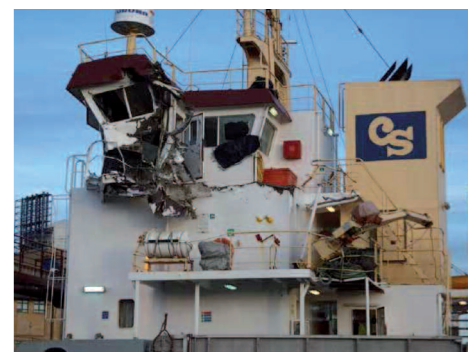
DARYA GAYATRI轮和 PAULA C轮之受损情况

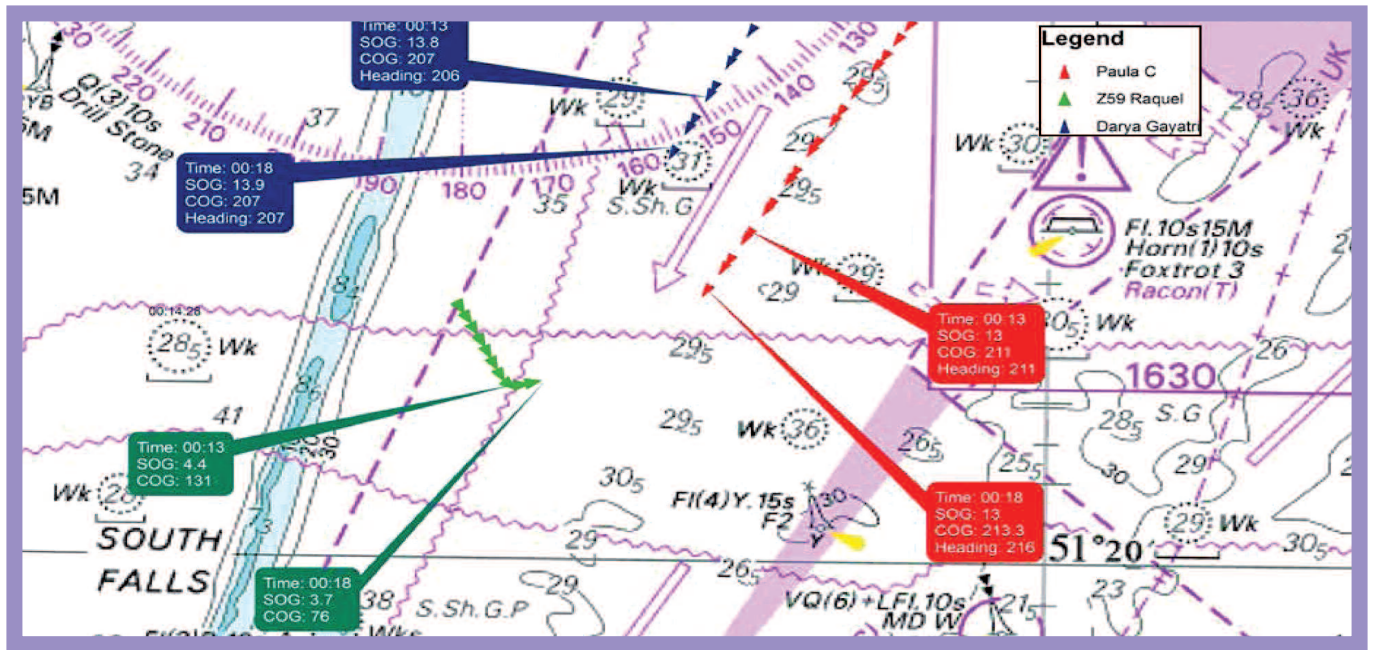
两船在0013 和0018时之位置

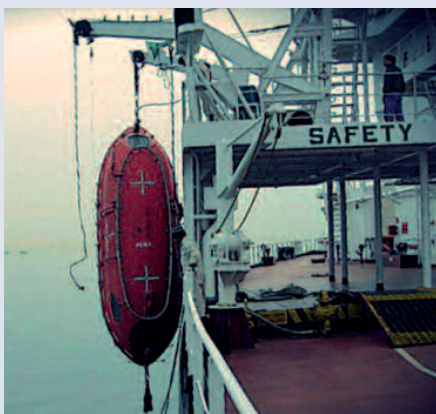
虽然新规则已自2014年7月1日开始生效实施，而IMO也已在2011年5月发布前述指南，实务上仍常见到许多船只未依要求安装FPDs。此外，本协会最近也曾接获事故通报，某船因救生艇释放钩故障但未安装FPDs导致救生艇不幸坠落海中。数名船员因此送医救治，所幸无人致死。

机件故障

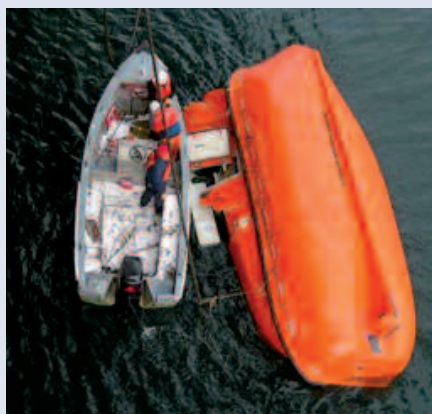
严重后果

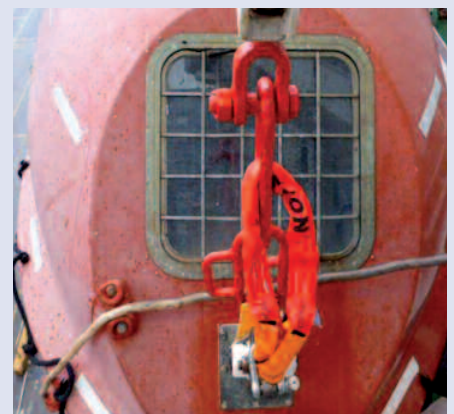
正确安装FPD

使用FPDs可以有效地防止因释放钩故障或人为疏忽造成救生艇落海的意外事故。建议所有船东、营运人、船长及船员确实检查FPDs是否为船上普遍采用的安全设备。
