RISK WATCH

衝突

VDR : 正しいデータが記録されることを確認されたい。

タンカーのコンタミネーション（異物混入）に関するクレーム

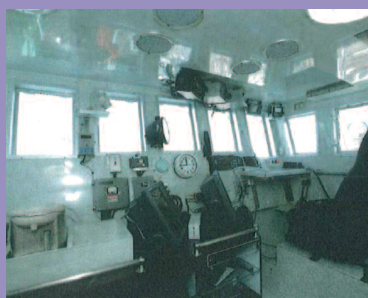
第7 Y丸は、中央部に操舵室を持ち、その上に小さい当直室があった。操舵室から当直を行う時かなり大きい死角があったが、当直者は当直室の壁を背にして床に座ることが出来、真正面から船首両舷約45度を見ることができた。当直室に航海計器は無かったが、下の操舵室のレーダは二つの部屋をつなぐハッチをとおして画面が見えるように置かれていた。

第7 YUJIN MARUの操舵室

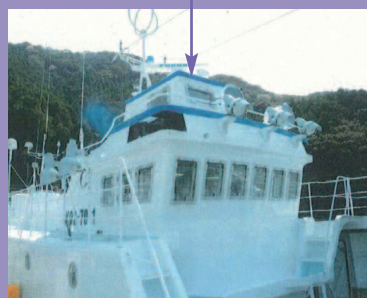
操舵室と見張室の外観

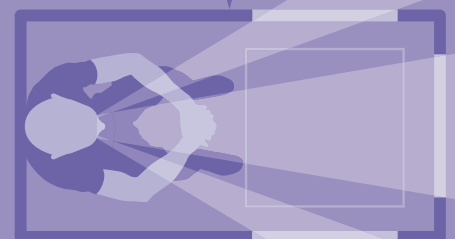
見張室の図

第7 Y丸の甲板員は、当直室の壁に原因する死角のある場所で視覚による看視を行っていたので、N号に気が付かなかった。彼は、右舷船首83度の方位から接近するN号を見なかった。彼は、彼自身でレーダの設定を調整することを船長から許可されていなかった。

甲板員が背を壁に向けて座った時の制限された視界を示す見張室の平面図

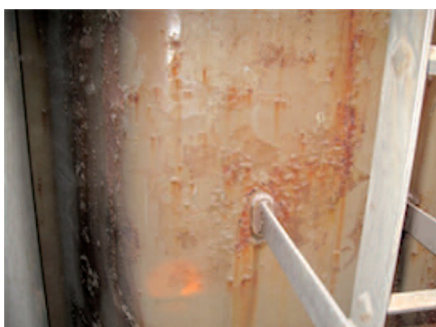
• タンクコーティングの塗布の際に十分な準備がされず、また適切な保守が行われなかったために損傷した。手遅れになる前にこれを修復しなかったことにより、前の貨物がコーティングに染み込み、次の貨物を汚染した。

タンクコーティングの劣化

プロダクトタンカーとケミカルタンカーでは、船舶職員はベルマウスのような特に容易に見えない部分について変色や気泡やペンキの剥離がないか、定期的に検査を行うべきである。隣接した二重底タンクやサイドタンクでは過度な腐食も見られるかもしれない。

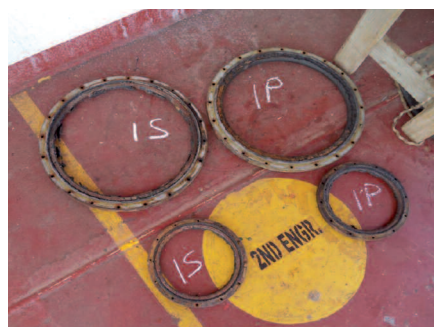
貨物の腐食性が原因で損傷した'O'リング

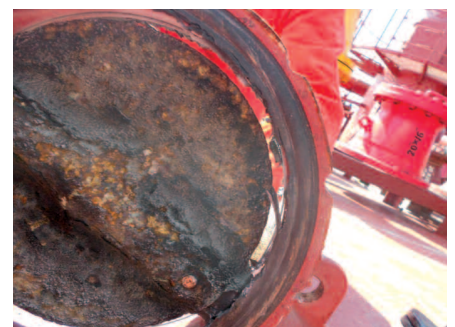
• バルブの漏れにより、異なる等級の貨物間で相互汚染が起きた可能性があった。

損傷したドロップバルブ

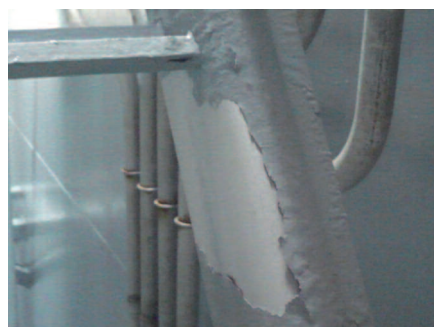
ある事故では、コーティングの仕様書は一つの貨物が高温で保管できる日数の限度を含んでいた。その時間制限は無視され、タンクのコーティングは剥がれ、貨物を汚染した。

過度の熱のために損傷したタンクのコーティング

とりわけケミカル貨物においては運送されている貨物の種類が幅広いことから、調査はタンクのコーティングが予定されている貨物にふさわしいものかを確認することがどれだけ重要であることを示している。また、乗組員は製造業者のタンクコーティングに対する貨物抵抗性リスト（resistance list）でこれを確認しておくべきである。
