# RISK WATCH

# 手痛い落とし穴 - VHFが衝突を助長した

## 再びビルジ問題について：適切な監視が不可欠

### 石炭：インドネシアで船から石炭を荷積みする危険性

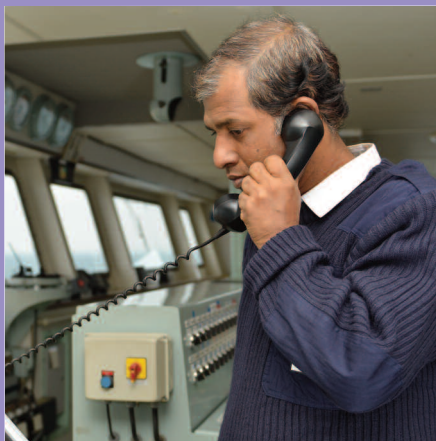
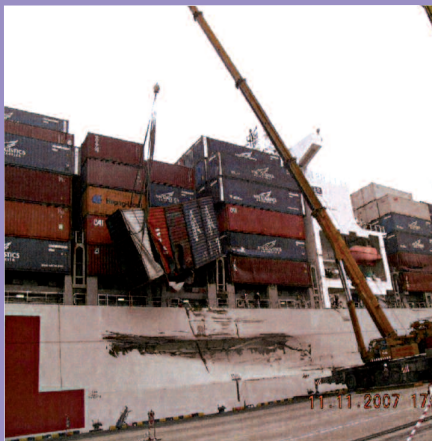
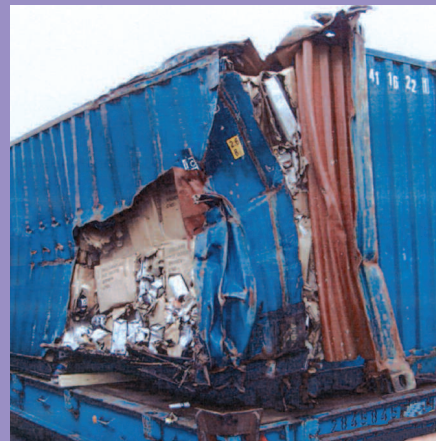
21時14分に三等航海士は、O号を288度から260度に回頭させてその針路に定針した。N号がO号に向かって接近し続けることに気付いたので、21時24分に三等航海士は再びVHFで連絡をとった。

O号：貴船は緑灯対緑灯を望んだのに私は今貴船の紅灯を見ている。貴船の船首方位は何度ですか。

N号は船が接近する間ずっと船首方位を変更していなかった。レーダの輝跡とレーダ画面の将来の航跡の情報は、N号がO号の前方を横切りつつあることを明らかにしていたであろう。2隻の船はその時1.5海里離れていた。

三等航海士は、更に左に針路を転じて、本船を248度へ回頭させた。数分後、三等航海士はVHFでN号を呼んだ。

約1分後、N号の左舷の舷側とO号の船首が衝突した。操舵手に促され、三等航海士は船長を船橋に呼んだ。

徐々にこの衝突に至る一連の事象から学ぶべきいくつかの教訓があるが、多分最も重要な教訓は、衝突回避においてVHFを使用することの危険性であろう。O号の三等航海士は、このようなVHFの使用に含まれる危険に全く気付いていなかったようである。N号の航海士も、方策があったにもかかわらず、話し掛けている船舶を明確に特定し損ねたという意味で無過失ではない。クラブは、メンバーに Marchant Guidance Note MGN324 に注目していただきたい。これは洋上におけるVHFとAISの使用についての手引きを提供している。全文は次で見ることができる：

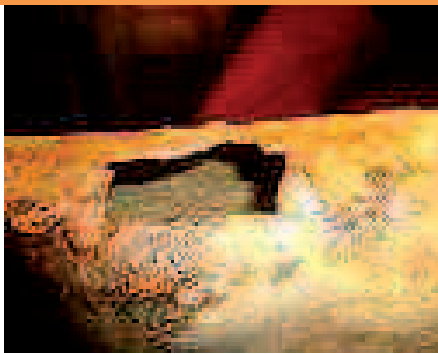
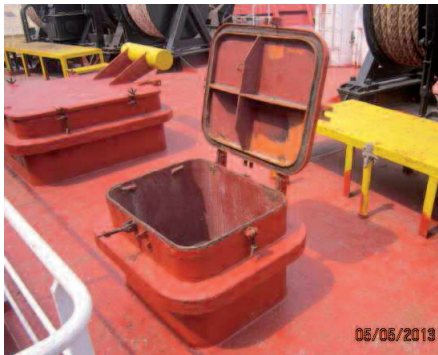
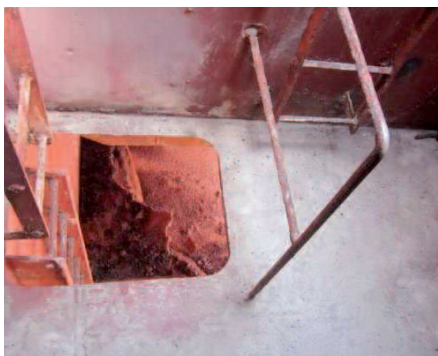
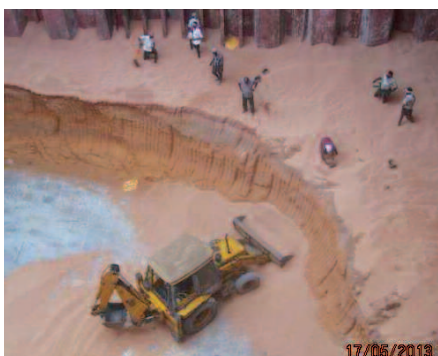
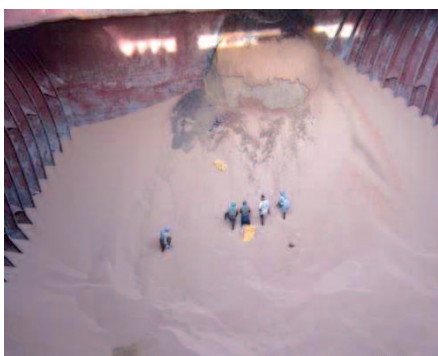
クラブのメンバーの船は44,000mt（メトリックトン）の穀類をオーストラリアで積載し、8,515mtのエンドウ豆を1番船倉に入れていた。貨物がインドで荷揚げされた際、船倉の交通区画の真下に縦一列に濡れてかびた貨物が認められた。1番船倉の荷揚げが進むにつれて、影響を受けた貨物の範囲が明らかとなった：一列の海水が船倉の上部からタンクトップまでの貨物に損傷を与えただけではなく、濡れ損傷を受けた貨物が3メートルの深さの層を成す形でタンクトップ全体に存在していた。海水が侵入した一次的原因は穴の開いたエダクタ・パイプラインであった。

1番船倉の前部交通区画を通る船首槽のエダクタ・パイプラインが腐食していたのである。そのパイプラインは錨の洗浄や係船ウィンチ冷却システムにも使われていた。圧力がかかって流れていた海水は、腐食したパイプから1番船倉に漏れていたのである。最初の揚げ地港でバースの空きを待っている間、本船は頻繁に走錨したため、アンカー・ウィンチも頻繁に使われていた。ウィンチの冷却水と錨の洗浄システムもまた用いられ、この水の一部が腐食したエダクタ・パイプラインを通して1番船倉に漏れていた。この漏水が直ちに発見されることはなく、二番目の揚げ地港での1番船倉からの荷揚げのときになって初めて、変色／損傷した貨物の塊が滑って貨物倉の中心にきていたことで見つかった。

調査を経て、貨物倉に入った水の量はおよそ600mtという非常に膨大な量であることが分かった。これは、アンカー・ウィンチを使用し続けアンカーを洗浄したこと、また腐食した穴の大きさも相まってそのようになったと説明できるであろう。

サーベヤーは、多量の水の進入があったにもかかわらず、積み地港から揚げ地港までの航海の測深記録には1番船倉のビルジ測深に変化があったという記録はないことを見つけた。2番目の揚げ地港到着後に1番船倉を測深したところ、値はゼロであった。

1番船倉の船尾隔壁に設置されている水の進入警報センサーも、水の進入時に何の警報も出さなかった。

本船の前の貨物がばら積みのセメントクリンカー（セメント原料の焼成塊）であったため、船倉のビルジ測深管と水の進入警報パイプの底の部分が硬くなったセメントクリンカー貨物に覆われてしまった可能性がある。そういった理由で（水の）進入が明らかにならなかったのである。

およそ2,900mtの貨物が損害を受けた。この損害の大部分は、ビルジ及び関連する測深管が適切に整備され、定期的な測深が行われ、また、高水位警報が定期的にテストされていたら、回避することができたかもしれない。

- 定期的な点検、ビルジの測深及び揚水、ビルジ警報の試験を手順書に従って行い、観察された情報は適切な書類に正確に記録することが極めて重要である。定期的な検査計画から省略する場合は、その理由も併せて記録しておくべきである。
- 貨物艙ビルジの測深を行う場合、正確な測深を適切に行い記録することが重要である。揚水されたいかなる水もその量について正確な計算を行わねばならない。
- 天候が許せば、貨物艙ビルジは理想的には1日2回チェックし、測深を行うべきである。このやり方からの逸脱がある場合は、その理由と共に記録しておくべきである。
- ビルジシステムと警報は定期的にテストするべきである。ビルジ警報に故障が認められた場合は、定期的に手動の測深もしくは類似の方法でチェックを行うようにするべきである。
- 貨物の残留物やその他の残り屑がビルジの適切な機能を妨げる可能性があるため、貨物を積み込む前にすべてのビルジを点検し、必要であれば洗浄するべきである。
- バラストを積む時には、バラストを積む作業の完了後、バラストタンクを定期的に測深することが重要である。隣接するタンクと隣接する貨物スペースにある貨物艙ビルジについても、水の侵入の可能性を確認するために測深することも同様に重要である。

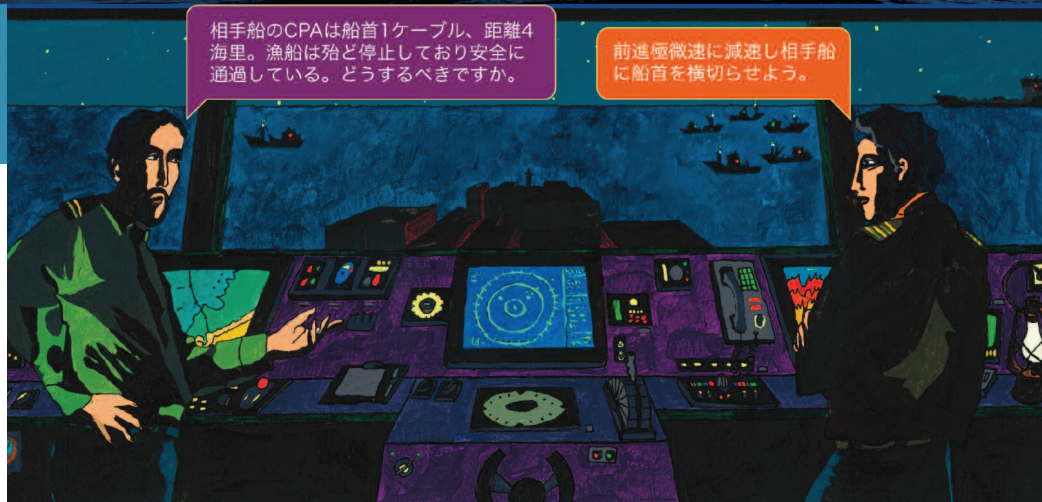
### ロスプリベンションポスターキャンペーン：漁船衝突予防規則第6,15,16,18条

ポスターに示された状況では、漁船が大きな群れとなって互いに密集している。それらは殆ど停止しており、それぞれの側を安全に通過しようとしている。右舷側の船は、船首方位約1ケーブル（0.1海里）の僅かな最接近距離（CPA）で、一定の方位のままである。

状況は、本船が（右舷側の）その船と18条適用の漁船の両方に対し避航船であり、右転が漁船と著しく接近する結果になるであろうことを浮き彫りにしている。大胆に右転する前に漁船が通過して安全になるまで待った場合、両船は著しく接近する状態になってしまうであろう。更に、左舷への針路の変更は漁船に極めて接近するという観点から困難であり、他方の船舶の船首を横切る必要があるが、これは15条で要求されるとおり避けるべきである。減速が状況を解決する最も当たり前で効果のある方法である。

この筋書きは、2隻の船の衝突に至った実際の状況に基づいていた。VHF通信において、保持船が煽ったことにより、衝突予防規則と異なり緑灯対緑灯または右舷対右舷で保持船が避航船の船尾付近を通過するという口約束をすることとなった。避航船は左舷に向けて少し針路を転ずることに同意した。次の10分かその間に両船は数度針路を転じた。このことが事実上CPAをゼロに減少させた。2.5海里の距離において、保持船は以前の口約束を左舷対左舷での通過と翻すようVHFで要求した。このことにより、避航船に直ちに大幅な右転を行うことが必要となった。次の数分間、避航船は右転したが保持船の針路は殆ど変化しなかった。旋回するのに十分な広い水域がなく、避航船は保持船の左舷側船尾に衝突した。その時視界内に多数の漁船がいたが、仮に避航船がVHF通信で衝突予防規則に違反した約束をするよりもむしろ減速を考えれば衝突は避け得た。

減速は効果がある一方、他の船舶によって観測されるにはもう少し時間がかかるかも知れない。しかし、この時点で船の距離があるとすれば、減速は、早期の裏のあるものとしてとられる動作であり明らかに良い結果をもたらすであろう。
