RISK WATCH

ひとりよがりの判断が座礁事故を招いたか？

英国の海難調査部 (UK MAIB) が最近、2015年1月にサウサンプトンを出港してからまもなくソレントのブランブルバンク (Bramble Bank) で座礁した自動車・トラック専用船 (PCTC) のHOEGH OSAKA (以下、HO号) に関する報告書を発表した。

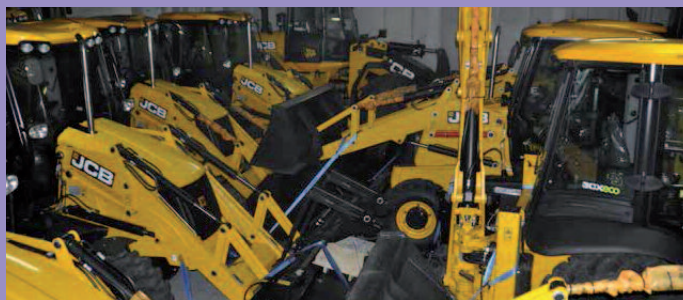
大きな貨物ユニットのいくつかは壊れてラッシングが外れて位置が動いてしまい、船体が破損した。海水が第6甲板に、それから下の甲板にあふれた。警戒船‘SP’（小型船舶が航行の邪魔にならないようHO号を先導していた）が航路管制室（VTS）に対して、HO号に危険な傾きが生じていると報告し、援助を要請した。

様々な固縛位置を示しているJCBの貨物

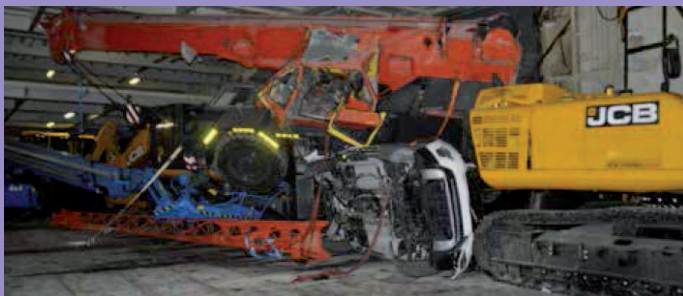
第6甲板 - 右舷側貨物の損傷

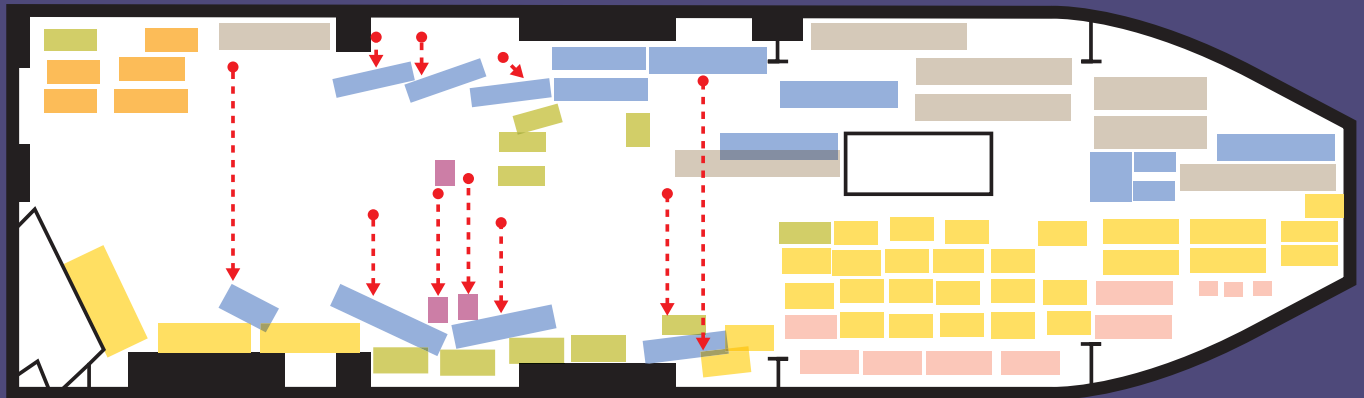
第6甲板 — 元々の積付けと移動した貨物のずれた方向

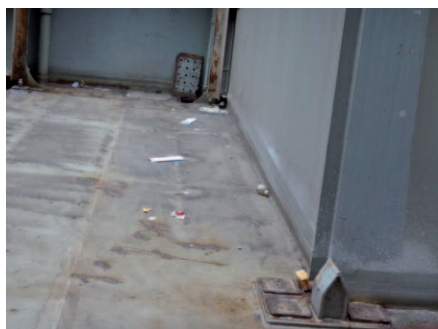
当該事例では、小型コンテナ船の4番船艙が、タンクトップに積まれたいくつかのコンテナ内の貨物に影響する深さに水浸しとなった。ビルジの測深は、水がないことを示していた。調査に当たったサーベヤーは、本船の構造、配管の欠陥のみならずビルジについてのどんな問題も見付けることができなかった。結論は以下のようなものであった。荷役業者が捨てた少量のゴミがビルジ格子蓋を塞ぎ、雨や雪からの溜まった水がビルジ溜まりに流れ込めなため船艙の底で蓄積された。

タンク頂板上のゴミ

この事例から学べる教訓は、船艙の一部に貨物が積まれているだけであっても、すべての機会を捉えて乗組員が少量のゴミやクズを清掃し船艙から無くすることである。加えて、荷役業者にゴミを船艙に捨てることを止めさせる必要があり、適切に処分させるべきである。

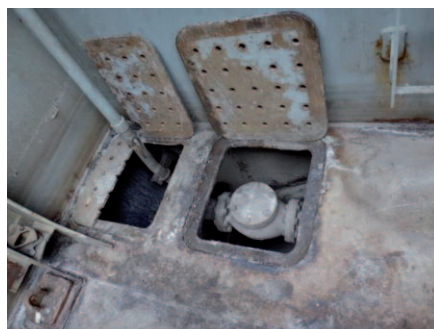
右舷ビルジ溜まり
