# RISK WATCH

## 过度自满大意导致船舶搁浅？

英国海上事故调查局最近发布关于汽车专用运输船HOEGH OSAKA轮于2015年1月驶离南安普敦港不久后却在港外的索伦特海峡搁浅在布兰保堤岸此一事故之调查报告。

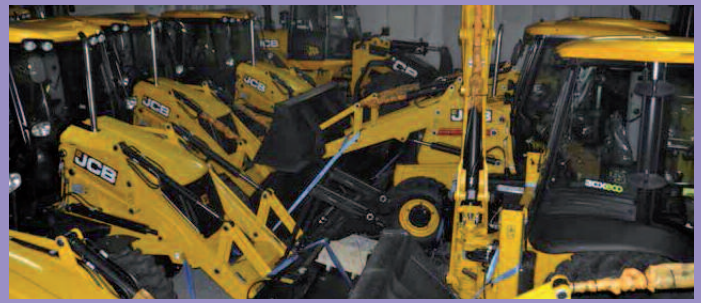
某些大型货件的捆扎松脱后导致货物移动因而砸坏船身出现破洞。海水涌入第六甲板,随后更扩及淹到下层甲板。

JCB牌货物可以看得有许多拉点

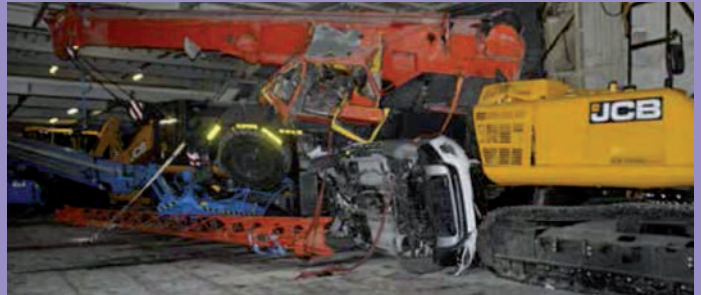
第6层甲板 - 右侧货物受损

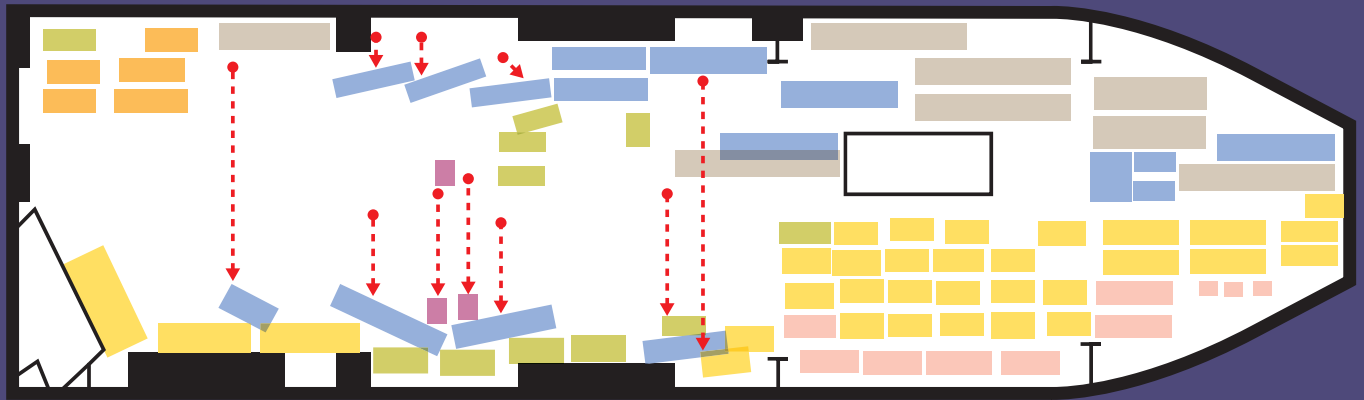
第6层甲板 - 原始的货物积载状况以及位移货物的移动方向

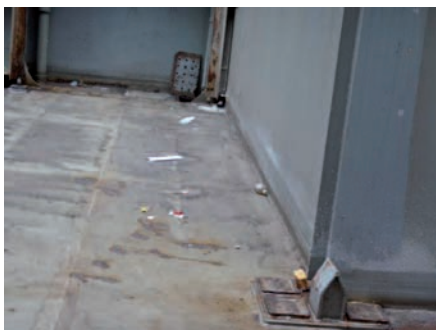
在这起案件中，某艘小型货柜船的第4号货舱发生淹水，因此使得积载在柜舱顶板上的数个货柜内的货物湿损。舱底污水井测深结果显示井内无残留水。事后进行调查的检验人员在该船的结构上或管线上都找不到任何瑕疵，也没发现污水井有什么问题。结论是码头工人在船上遗留下来的少量垃圾把污水井的格栅盖给堵塞住，使得雨水或雪水无法流入污水井内以致于持续累积在货舱底部造成淹水。

货舱底部的垃圾

这起案例让大家学习到的经验是，纵使货舱内还部分积载着货物，船员仍应把握每个机会把货舱内的少量垃圾或残余物清除干净。此外，应尽量阻止码头工人把垃圾丢入货舱内，必须以妥适的方式处置垃圾。

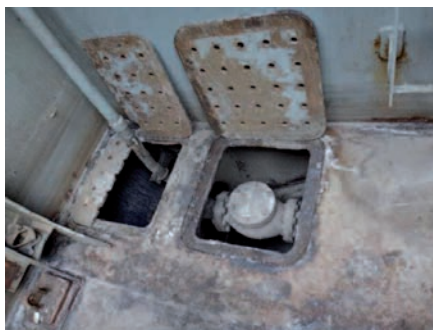
右舷污水井
