# RISK WATCH

# 船舶碰撞

關於這件汽車船和漁船發生碰撞的意外事故，當時若有使用聲響信號以及保持適當瞭望，或許可以防止事故發生。

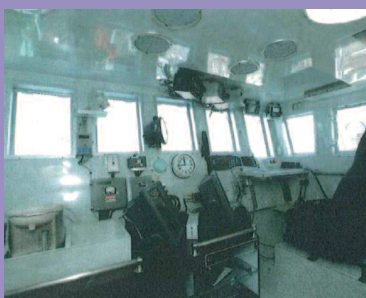
YUJIN MARU No. 7 駕駛艙

調查結果顯示當NOCC OCEANIC號正往東北東方向航行經過金華山島(Kinkazan)附近時，她的船艙碰撞到正往東南方向航行的YUJIN MARU No. 7號右側船艙部位，碰撞地點距離金華山島燈塔約160海浬處。

YUJIN MARU No. 7號的漁工沒有注意到NOCC OCEANIC號在附近，因為他以目視方式瞭望而其所在位置卻因為瞭望房週圍的牆壁限制而出現視線上的盲點。他沒有看到NOCC OCEANIC號從本船右船艙83度方位向本船接近。漁船船長不允許他擅自調整雷達設定。

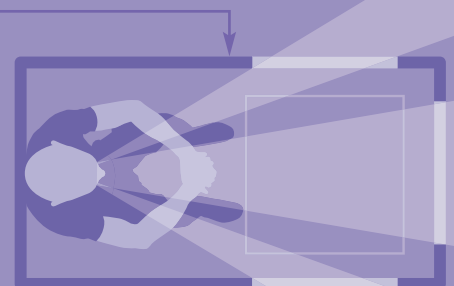
瞭望房圖示

在09:35時，那名漁工認為本船前方不會再出現其他船隻他於是又爬回上方的瞭望房，他坐回地板上背部靠著後側的牆壁繼續瞭望的工作，縱使在那裏因為受限於瞭望房牆壁他的視線角度在右側超過45度到後方的範圍內都是盲點。他坐在地板上不久後，突然感到一陣撞擊，此時瞭望房被撞開來，使得那名水手被摔到海裡去。

瞭望房平面圖，顯示漁工坐在裏面背靠牆壁時的視線受限

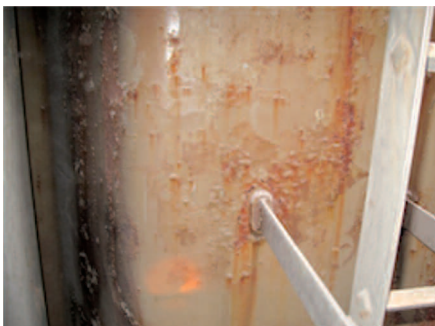
在某起案例中，液貨船的塗層各項規格要求中，關於高溫下儲放貨物的期間有限制。而因為忽略了這個期間限制的結果，使得液貨船塗層脫落造成貨物污染。

液貨船塗層劣化

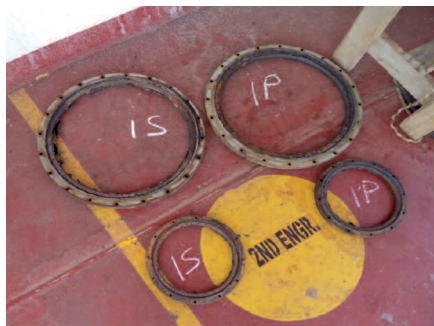
因貨物具有腐蝕性導致O型環受損

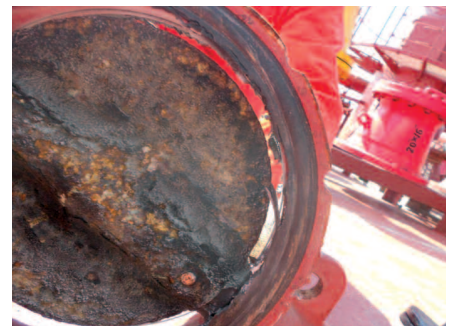
- 液貨船狀況不良，出現結構損傷現象，例如艙壁有裂隙。
- 液貨船生鏽，或因缺乏有效保養使得液貨船狀況普遍不良
- 因塗敷塗層時備艙不良且未適當修復，導致液貨船塗層受損。若未即時修復，可能會使得前一程貨載蝕入塗層內而污染了下一程貨載。
- 閘門洩漏，可能導致不同等級貨物出現交叉汙染現象。

活閘受損

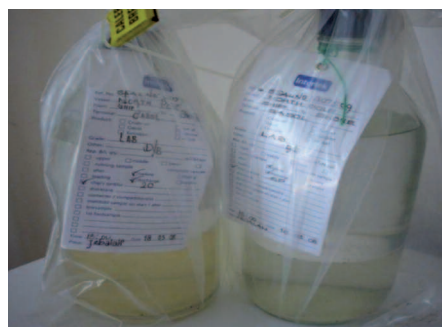
樣品瓶備便妥當

應確實記錄樣品瓶和封條號碼，且應適時更新採樣記錄簿。所有的樣品瓶都應貼好標籤、密封、經人見證以及雙方會簽。樣本應儲放在安全場所，其保存期間長短應依公司程序規定。

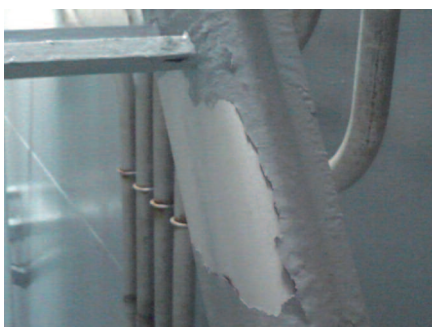
液貨艙塗層因過熱受損
