RISK WATCH

航海及船藝

- 1 海圖：保持海圖為最新版本之重要性
- 2 吉大港：船舶碰撞之風險
- 3 海盜最新消息

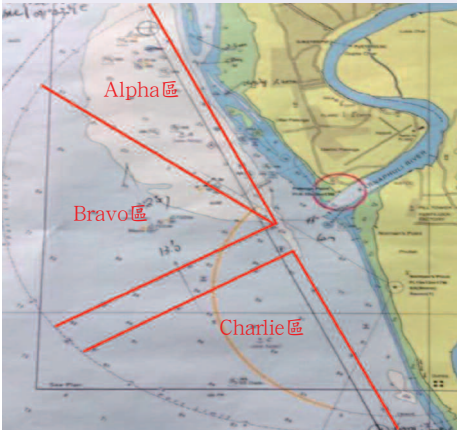
吉大港外錨地被劃分成三個區域圖示如下：

音標代號Alpha區: 供吃水超過10公尺船舶使用

音標代號Bravo區: 供預定於24小時內進入戈爾諾普利河之船舶使用

音標代號Charlie區: 供轉駁船及其他未預定於24小時內進入港口之船舶使用。把貨物從大船轉駁到較小船上是有必要的，好讓大船能符合港區之船舶最大吃水限制在8.5公尺到9.5公尺範圍內。

從戈爾諾普利河接近Alpha區錨地的距離，開船大約要4個小時。大多數的事故發生在船舶從Charlie區錨地駛往交通較繁忙的Alpha區和Bravo區錨地的這段期間。船舶若其船底餘裕水深有限，則容易出現橫向漂移的現象，如此一來當本船與他船在距離很近的情況下要操縱本船時，本船失去控制的風險將會升高。

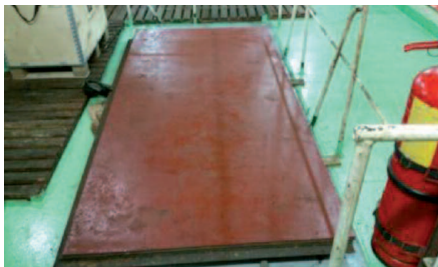
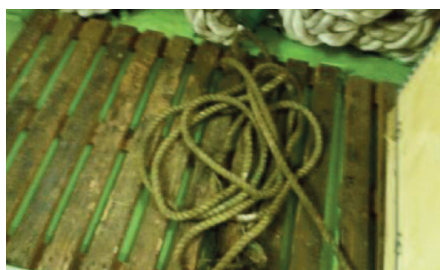
在本協會最近處理的某案件中，有3名船員在船舶航行途中於舵機室附近搬動10片鋼板。每片鋼板大小為2.4公尺乘以1.2公尺見方，厚度為5毫米。

當時有一名加油工和輪機見習生握住鋼板頂靠著機艙內的護欄，而另外一名加油工(位在中間)則是設法要用一條繩索把鋼板固定在護欄上。在此時該船突然無預期地因大浪來襲而搖晃造成鋼板移動。移動的鋼板倒下掉落在當時想要逃開的加油工身上，他的身體有一部分被鋼板壓傷。所幸當時現場還有其他船員可以幫助那名加油工移開掉下來的鋼板，但是他的腳、手和體內仍然嚴重受傷。

事發前相關人員曾做過風險評估及非正式安全會議(tool box talks)，但調查結果發現那些評估和會議不夠完善。在做風險評估時，被認為有高度可能發生人員受傷之風險。既然如此，在沒有適當地考慮起吊安排以前，就不應該從事這項工作。在本案中，應使用鏈動滑車或其他專用設備把鋼板吊起來，而不應該只用一條繩索來做這個工作。此外，應由負責船副事先檢查起吊安排，但當時卻沒有這樣做。而事前所謂的非正式安全會議也只不過是勾選檢查清單上所列項目而已；作業所涉及之風險在作業相關人員之間並未充分討論，而且實際作業時也無主管人員依工作計畫之要求做適當監督。

- 應針對任務目的而做風險評估，且應使所有相關人員清楚明瞭評估內容
- 從事非正式安全會議時，應與所有相關人員詳實討論可能的風險以及措施
- 應鼓勵船員在做風險評估和工具箱會議時提出質疑以及表示意見
- 在可能的情況下，應使用正確的起吊設備(例如鏈動滑車及起重機)
- 鼓勵船員當情況超出原訂計畫時，應採用「停下來並且想一想」這種方法
- 如現有程序無效，應加以檢討並改動
- 學習到的教訓應與全船隊分享

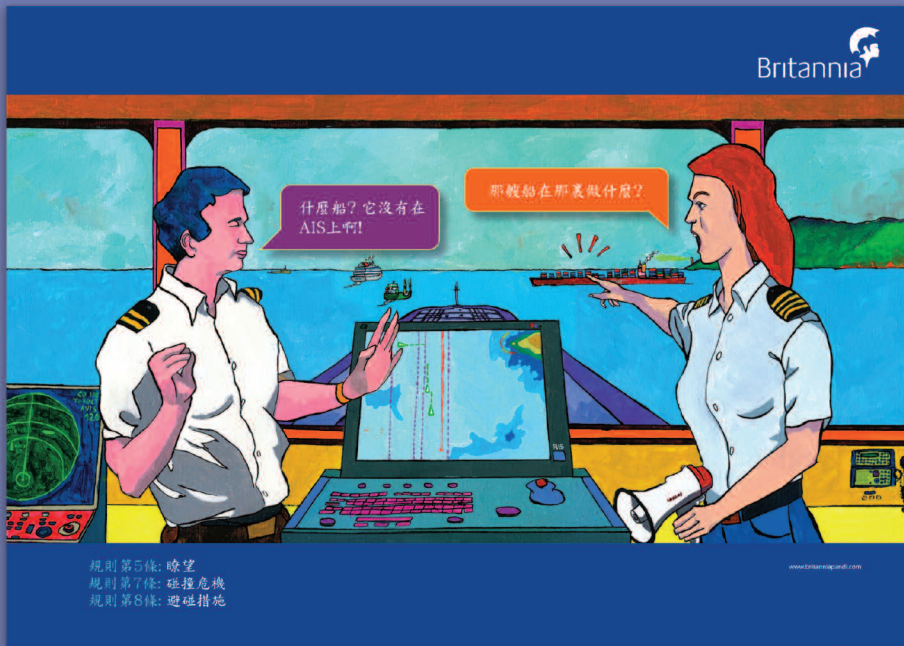
我們可以看到這張宣導海報所描繪的場景是該船所航行的水域裡海上交通非常繁忙。船長剛剛走進駕駛台，她當時問當值船副(OOW)另外一艘貨櫃輪正在做甚麼。而那名資淺船副態度顯得有些慌亂，因為雖然事態明顯，但事實上他並沒有看到那艘貨櫃輪。那艘貨櫃輪當時沒有發射出AIS訊號，所以沒有顯示在本船的ECDIS螢幕上。

雖然當時沒有人監看雷達，但是雷達確實有清楚顯示該目標物。若那時有把雷達圖像疊加在ECDIS上，那麼螢幕上會顯示那艘船但不會有任何AIS資料。

AIS的運作原理必須仰賴船舶發射出適當訊號，所以負責瞭望的船舶對於所接收到的他船訊息是否準確，無法控制。因此，COLREGs並未特別明確地把AIS當作避免船舶碰撞之輔助方法。從AIS所接收到的資訊並不會因為顯示在ECDIS螢幕上而變得更加可靠或準確。避碰規則第7條(c)項規定，不可依據不充分之資料擅作假設。
