RISK WATCH

過度自滿大意導致船舶擱淺？

英國海上事故調查局最近發佈關於汽車專用運輸船 HOEGH OSAKA 輪於西元2015年1月駛離南安普敦港不久後卻在港外的索倫特海峽擱淺在布蘭保堤岸此一事故之調查報告。

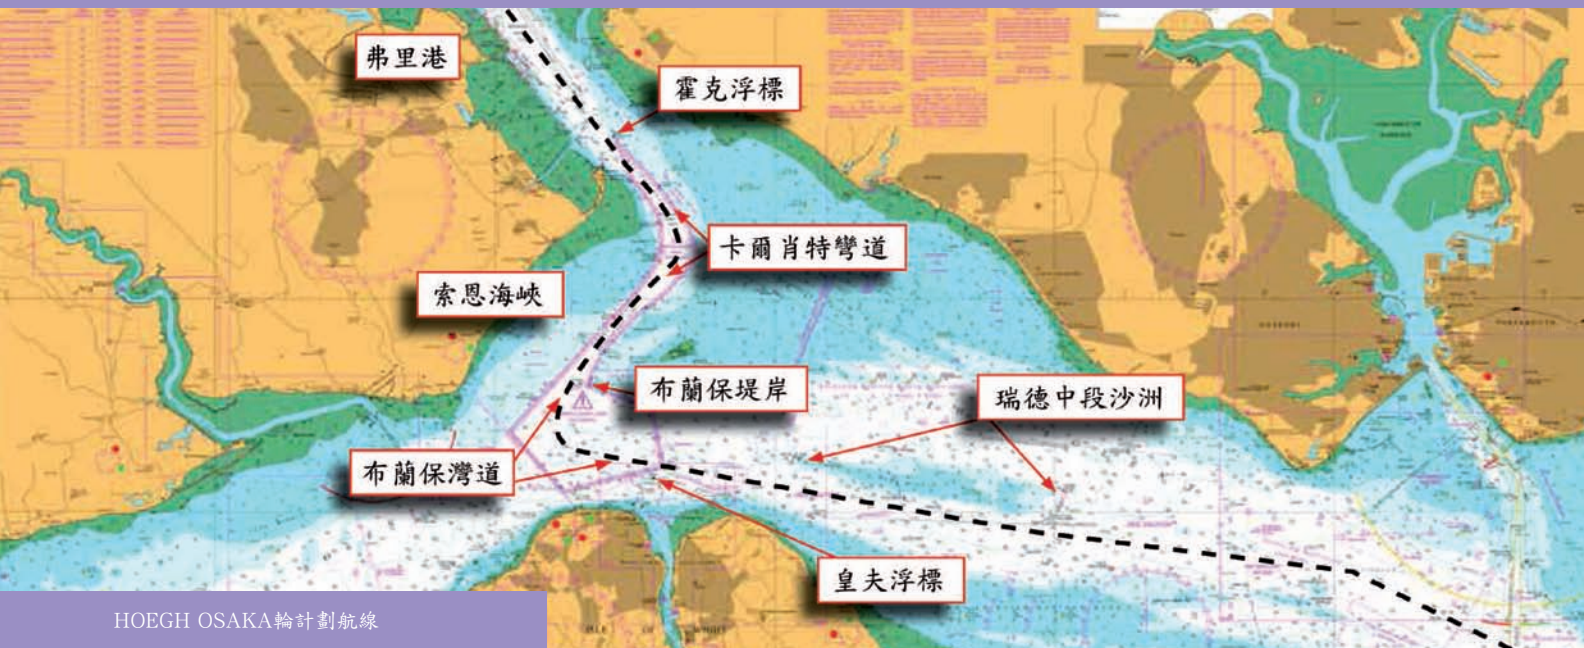
HOEGH OSAKA輪計劃航線

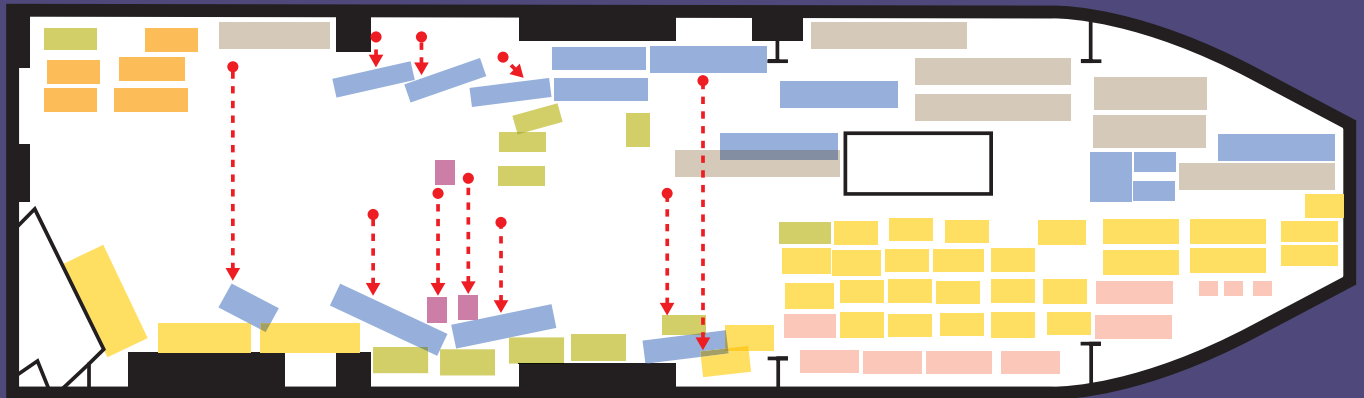
第6層甲板 - 原始的貨物積載狀況以及位移貨物的移動方向

某些大型貨件的網紮鬆脫後導致貨物移動因而砸壞船身出現破洞。海水淹入第六甲板，隨後更擴及淹到下層甲板。

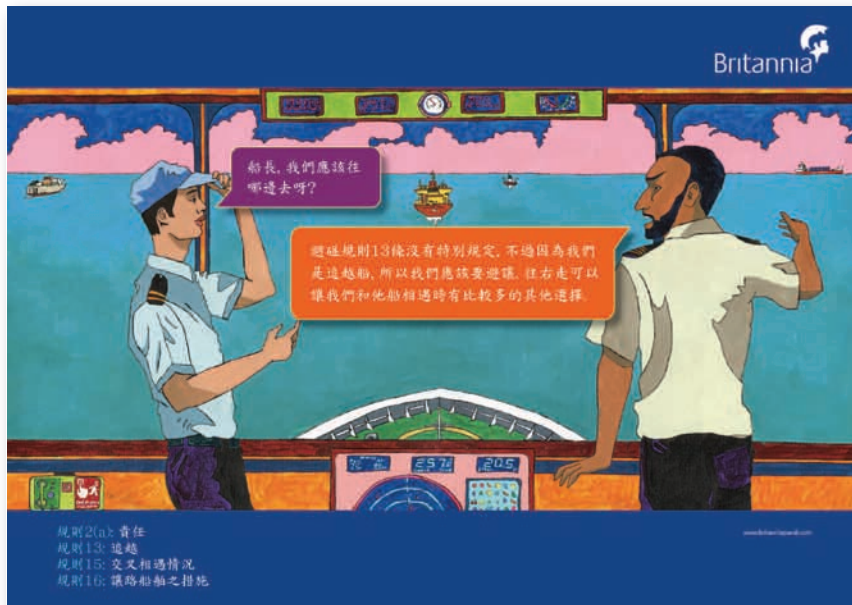
海報所描繪的是當某船在船速20.5節的情況下駛近分航道而在船艙及兩側都有他船時，從本船駕駛台向前看出去的場景。資深船副諮詢船長應該從被追越船的哪一側經過。追越船可以決定要經過被追越船的哪一側，但是無論如何追越船都必須避讓遠離被追越船。

船長解釋了選擇從他船右舷追越的話會有哪些優勢，因為如果在追越的過程中或是完成追越以後，出現了始料未及的交叉相遇情勢，本船還可以有多種選擇的機會。其它要列入考慮的因素還包括事先規劃改變航向、鄰近之漁船或航行危害物以及當下之個別情況。

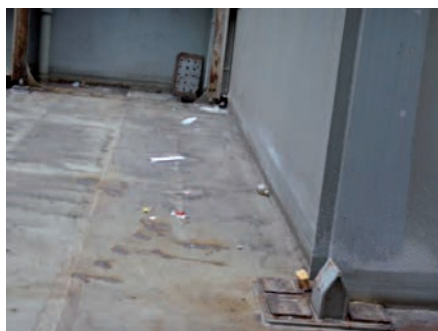
在這起案件中，某艘小型貨櫃船的第4號貨艙發生淹水，因此使得積載在櫃艙頂板上的數個貨櫃內的貨物濕損。艙底污水井測深結果顯示井內無殘留水。事後進行調查的檢驗人員在該船的結構上或管線上都找不到任何瑕疵，也沒發現污水井有什麼問題。結論是碼頭工人在船上遺留下來的少量垃圾把污水井的格柵蓋給堵塞住，使得雨水或雪水無法流入污水井內以致於持續累積在貨艙底部造成淹水。

貨艙底部的垃圾

這起案例讓大家學習到的經驗是，縱使貨艙內還部分積載著貨物，船員仍應把握每個機會把貨艙內的少量垃圾或殘餘物清除乾淨。此外，應盡量阻止碼頭工人把垃圾丟入貨艙內，必須以妥適的方式處置垃圾。

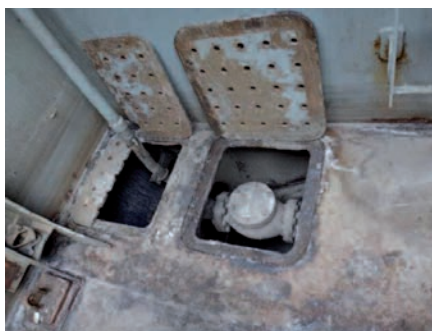
右舷污水井

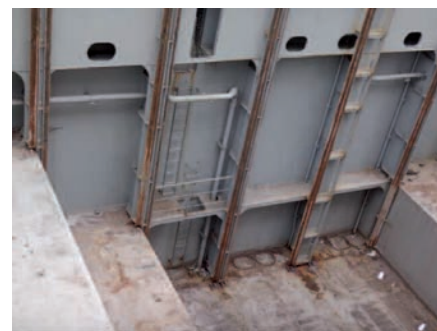
第4貨艙艙壁
