# 風險觀察家

西元2018年6月號

# 船舶碰撞個案研究

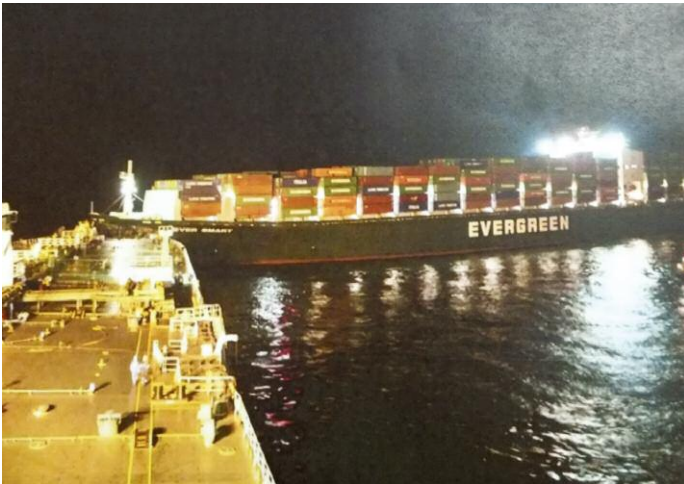
船上裝載油貨的油輪ALEXANDRA 1輪是依照船舶交通服務處(VTSO)的指示，從外錨地前往浮標航道入口，並在貨櫃船EVER SMART輪通過後盡快進入水道。ALEXANDRA 1輪提早收錨啟航，來到水道入口附近時卻發現船身過於接近且稍微地橫跨在水道入口，此時EVER SMART輪仍然還沿著水道往下航行。於此同時，EVER SMART輪的船長雖有遵守領港在下船前所做的要求本船維持航道的最後指示，但該船卻已偏移到水道的左側。ALEXANDRA 1輪由於誤聽了VTSO在VHF頻道上的通話訊息，誤以為VTSO告知EVER SMART輪從油輪後方通過。事實上，VTSO卻是在跟另一艘船對話。這項誤解造成ALEXANDRA 1輪緩慢向前行駛，最後發生兩船碰撞事故。
