Paunawang pang Marino 2022/04
Pumalit sa 2022/03

Kaayusan sa Paglipat ng Piloto

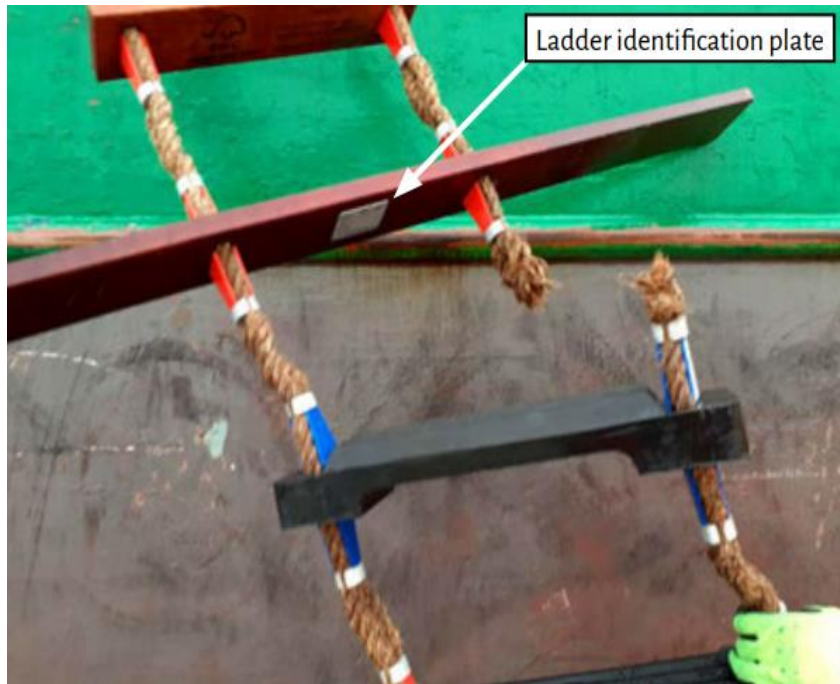
Larawan 8: Hagdanan ng piloto kung saan ang lubid sa tagiliran ay napatid habang ginagamit (kinopya ng may pahintulot mula sa MAIB)

Ang mga lubid sa tagiliran (man rope) na ginagamit bilang bahagi ng kaayusan ay kinakailangan din na regular na sinusuri. May dalawang insidente nito lamang nakaraan na kung saan ang lubid sa tagiliran (man ropes) ay napatid habang kasalukuyang ginagamit ng piloto. Bagaman ang uri ng lubid ay hindi tinutukoy sa SOLAS, inirerekomenda naman ng Australasian Marine Pilots Institute ang paggamit ng lubid na Grade 1 Manila. Ang mga ito ay kinakailangang may palatandaan at kabilang sa pamamaraan ng pagsusuri at pagmementena sa barko. Idinidikta ng mabuting kasanayan na ang mga ito ay dapat ng alisin sa serbisyo sa parehas na pagitan na di lalampas sa 30 buwan o mas maaga kung kinakailangan.
