風險觀察家

適當瞭望的重要性

西元2012年3月10日清晨0540時散裝船SEAGATE輪(總噸位17,590)和另一艘冷凍貨船TIMOR STREAM輪(總噸位9,307)在距離多明尼加共和國24海浬外的開放海域發生碰撞。

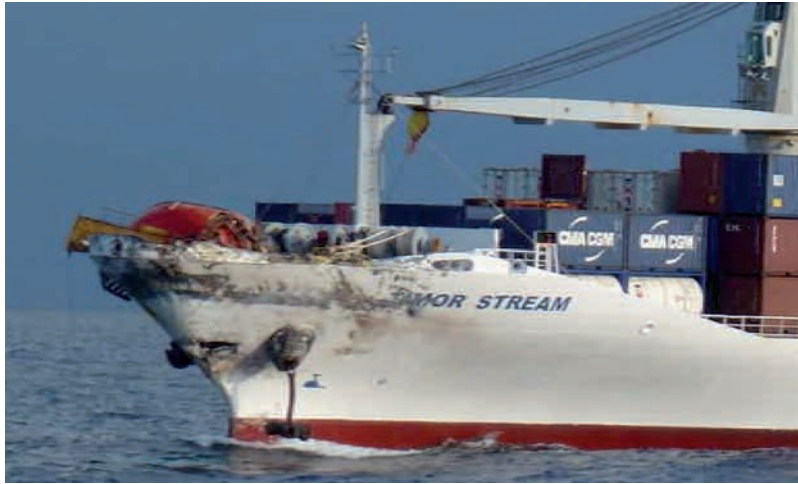
TIMOR STREAM輪的船舶部位 — 碰撞發生後

TIMOR STREAM號的船艏撞到SEAGATE號右舷船艙處的住艙區和機艙。被撞擊的機艙迅速開始淹水導致船上停電。SEAGATE號右舷救生筏因此毀損，而右舷救生艇則是掉落到TIMOR STREAM號受損的前甲板上。

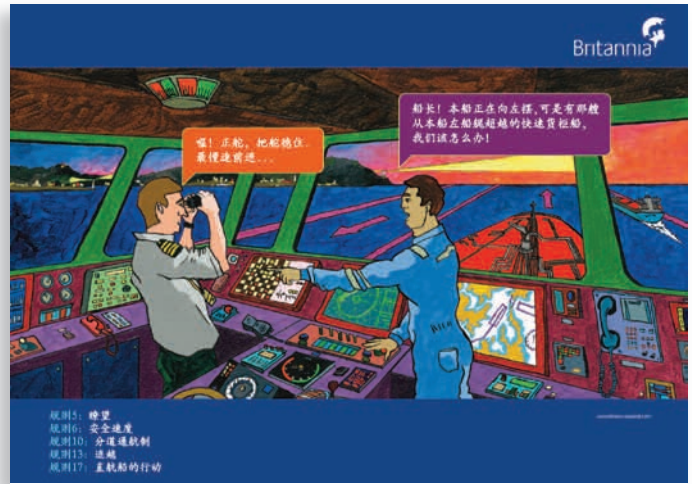
避碰規則宣傳海報： COLREGs規則第 5、6、10、13和17條

這張宣傳海報模擬的場景是某船在傍晚時行駛於繁忙商港的分向航行水道的左側。該船想要橫越分向航行區，前往錨地加油。她當時正要轉向橫越分向航行道，以安全速度前進，同時立即通知引擎操俾，以符合《國際船舶避碰規則》第6條所規定以安全航速行駛的要求。當時一切看似沒問題...

船長下令左滿舵，但是實習生看到本船左側有一艘速度很快的他船要追越本船。船長於是收回舵令，並減低引擎轉速，以保持原來的航行狀態。根據《國際船舶避碰規則》第13條的規定，追越船應讓路給被追越船，而被追越的直航船應保持航向和航速。在這個模擬的場景中，假設被追越的這艘直航船保持原來的航行狀態，而且沒有在追越船的前方變更航向，那麼她就算是符合了避碰規則的要求。

然而即使當駕駛台上有足額的船員當值，有時候在類似這種場景下還是會實際發生不幸的碰撞意外事故。不過若往好處想，這艘船上的駕駛台團隊管理顯然運作地相當有效率，因為實習生很有信心地提醒船長注意週遭她船動態，才使得船長採取了必要的措施，避免兩船發生嚴重的碰撞事故。

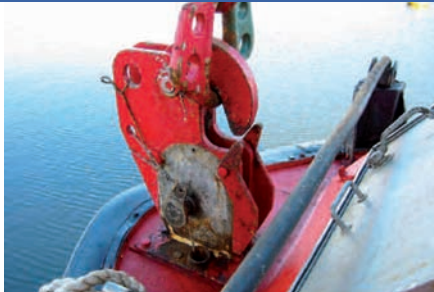
救生船：釋放裝置、起吊鉤和組件

- 檢查救生艇內外所有的緊固螺栓完好無瑕；確認艇身無裂縫，且艇身在這些受壓力區域皆狀態良好
- 檢查起吊鉤及安全裝置之狀態是否良好；確認起吊鉤完全重新設定且釋放裝置已正確地安放在座架上
- 檢查承重釋放裝置是否設定正確；檢查所有的控制鋼索是否狀態良好並安放在正確位置上
- 檢查釋放裝置上的指示器是否正確並且會隨著操作桿自由移動
- 當從事水中檢測時，應先檢查釋放系統的所有運轉零件以確認所有零件皆可自由移動並已正確地重新設定
- 若有裝設靜水壓力開關(hydrostatic switch)者，應該在水邊位置檢測該裝置，以確認當救生艇離開水面時該裝置就會立即啟動

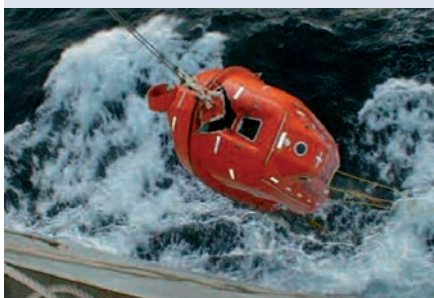
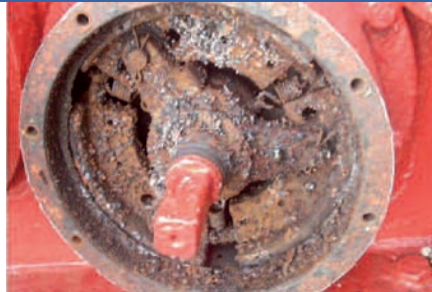
下水設施

- 確認安全開關操作正常無誤
- 檢查救生艇吊架結構以及與甲板連接的緊固組件是否狀態良好
- 上油潤滑救生艇吊柱、鋼索及活動零件
- 操縱裝置狀態良好，可自由移動
- 機械系統狀態良好
- 機組件佈置沒有過度上漆或生鏽現象
- 檢查煞車皮以確認狀態良好
- 有提供電力及備用電力讓下水裝置使用
- 目視檢查拋落鋼索是否有損傷、鏽蝕或缺乏潤滑現象

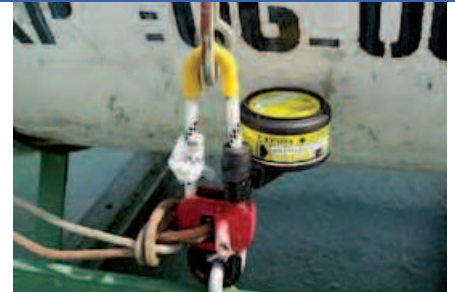
救生艇 儲放和檢查

- 救生艇首纜正確地連結著靜水壓力釋放器上的脆弱環。絕對不可將救生艇首纜直接連結到船舶的支撐點(strong point)上
- 確認救生艇安穩固定在底座上。應拉緊艇上的腹帶(bellyband)以確保在海上航行時救生艇身不會移動，且應以容易割斷的材料製做腹帶
- 確認快速釋放裝置運作正常沒有卡住
- 確認登艇梯狀態良好，可供使用
- 確認救生艇殼體無損傷痕跡

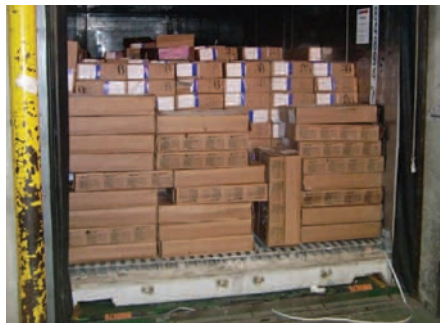
貨櫃內堆積的載貨紙箱

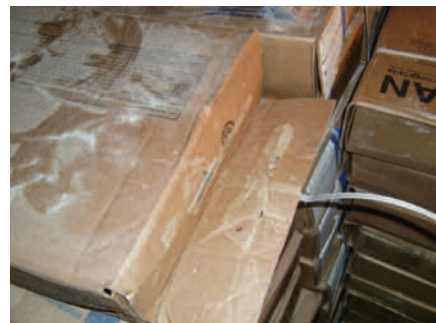
包裝紙箱上出現的白色粉末

送檢樣品為易碎非晶體，外觀呈白色或透明狀。專家發現樣品的吸收光譜帶(absorption bands)在3330 cm-1和1090 cm-1之間，這意味著它是無機物。樣品的主要成分是鋁、氧和硫磺，並含有少量的矽、磷、鈣和氯等元素。檢驗結果顯示這種白色粉末最可能來自冷凍櫃內部和冷凍機組件腐蝕剝落的鋁化合物。而造成這種現象的原因是貨櫃內長期使用具有腐蝕性的燻蒸劑但卻沒有以專業方式清潔貨櫃。

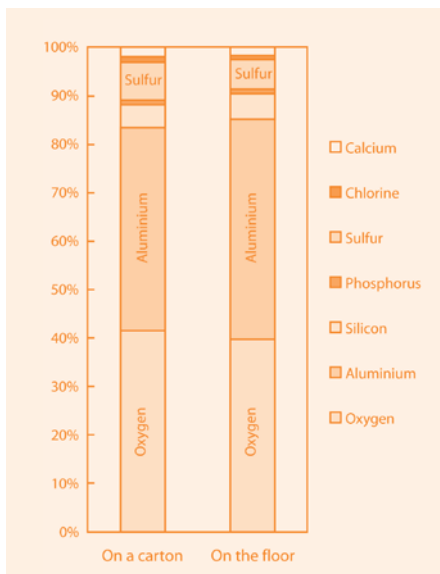
圖二 SEM-EDX掃描電子顯微鏡元素分析法

專家將白色粉末送去實驗室檢驗：使用光學顯微鏡、紅外吸收光譜法(FT-IR)(圖一)和SEM-EDX掃描電子顯微鏡及元素分析(圖二)等方法，以檢測樣品中待測元素之濃度。
