# RISK WATCH

# 人身事故に注目： 手と指の負傷

# 電子海図情報表示装置 (ECDIS) 学んだいくつかの教訓

### 木炭およびその他の炭素系貨物の運送

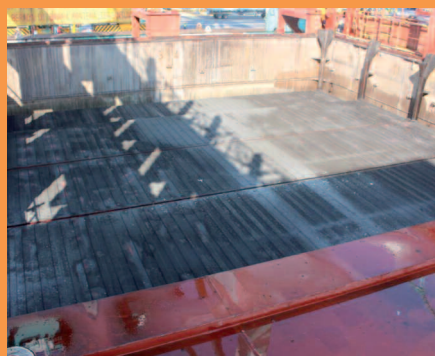
コンテナの上の段、ホールドの下部内の炭火による煙害と残がいが表示されている。

これらの写真は、船倉の底のほうに積付けられた20フィートコンテナの中で発生した火災直後の状況を示している。

乗組員は一般火災一覧表 (General Fire Schedule) により、正しい消火手順に従った。彼らは通風を停止し、船の貨物区域にある固定式炭酸ガス消火装置を用い、船倉に入って放水による外部冷却を実行し、呼吸具を含む適切な個人保護具を使いながら、火元を冷却するためコンテナ内に水を噴射した。

そのような措置を取ったにもかかわらず、貨物は揚げ荷役の際中に再発火した。

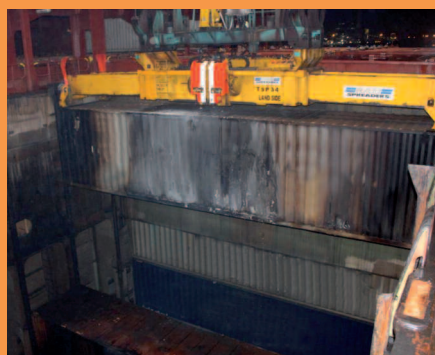
炭火により起こされたコンテナと船倉への熱損傷と煙による染み。

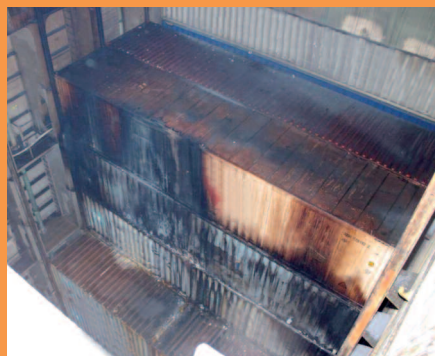
炭火によって起こされたと思われるコンテナへの激しい火災損傷の一例。

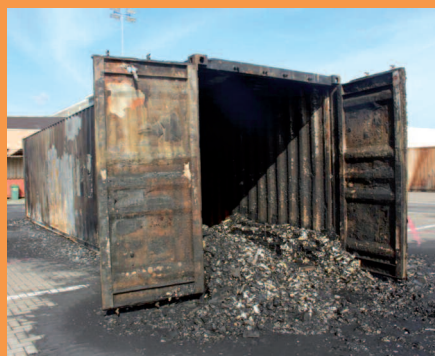
揚げ荷された木炭コンテナ、コンテナの床を突き破って落ちた燃焼物によってどのように木炭が再発火しうるかを示している。

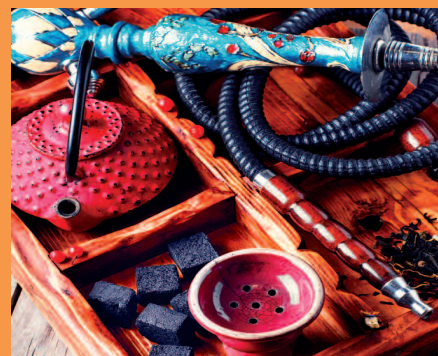
「水タバコ」木炭と「急速自己点火式水タバコ」の例。

関係するIMDGカテゴリーの正式な申告がされないことはよくあるが、船腹予約や船荷証券の目的で用いられる略式の貨物記述には、貨物が木炭であるもしくは木炭を含むことが示される。このタイプの略式の記述の典型例には「水タバコ（shisha pipe）」木炭や「急速自己点火式水タバコ（quick self-lighting hookah）」といったものがある。
