RISK WATCH

海図：海図を最新のものに維持することの重要性

チッタゴン港：衝突のリスク

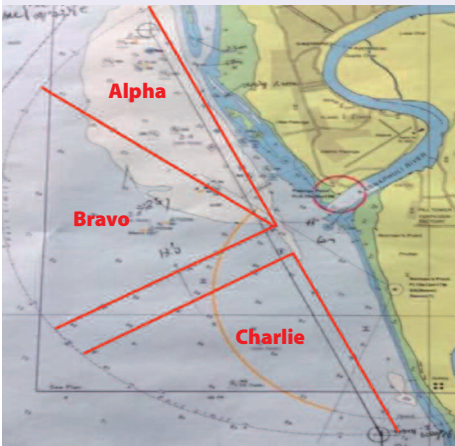
チッタゴンの港外錨地は次のように3つの区域に分割される：

A区：喫水が10メートル以上の船のための錨地

B区：24時間以内にカルナプリ川に入る予定の船のための錨地

C区：はしけ及び24時間以内に入港が予定されていない船のための錨地。瀬取りは、船が8.50~9.50メートルの範囲にある港の最大喫水に従うことを確実にするために必要なものである。

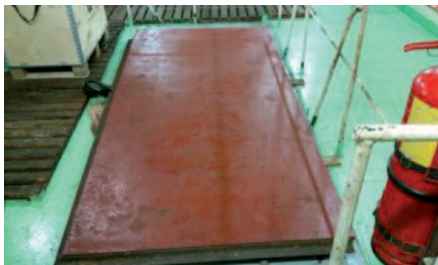
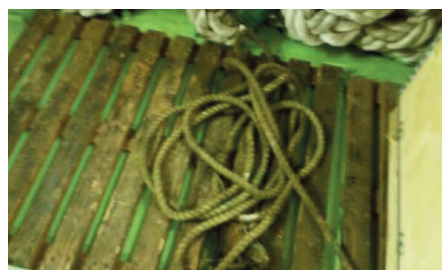
クラブで取り扱った最近のケースでは、船が航行中、3名の乗組員が10枚の鋼板を操舵機室の近くで移動していた。各板は2.4m x 1.2mの大きさで、厚さ5mmであった。

操機手と見習機関士が機関室で板を手すりにもたれ掛けさせながら掴んでいる状態で、別の操機手（真ん中に位置していた）がロープを1本使って板を手すりに固定しようとしていた。大きなうねりにより船が突然に横揺れをし、板が動いた。板は操機手の上に落ち、逃げようとした際に操機手を部分的に押しつぶした。操機手は板を取り除いてくれる他の乗組員がいたということで極めて幸運であったとはいえ、脚、腕、内臓に非常な重傷を負った。

リスク評価と安全講話は行われていたものの、適切には行われていなかったことが分かった。リスク評価の過程において、人身傷害のリスクが大いにありうることは明らかにされていた。したがって、吊り上げの準備を適切に考慮することなしにその仕事は遂行されるべきではなかった。このケースでは、吊り上げは1本のロープだけではなく、チェーンブロックもしくは別の特殊な装置を用いて遂行されるべきであった。また、吊り上げの準備は責任者である士官によって確認されるべきであったが、このケースではこれがなされていなかった。安全講話はチェック項目の確認に過ぎなかった。リスクについて話し合いがなされることはなく、作業計画にあるようには適切に監視されていなかった。

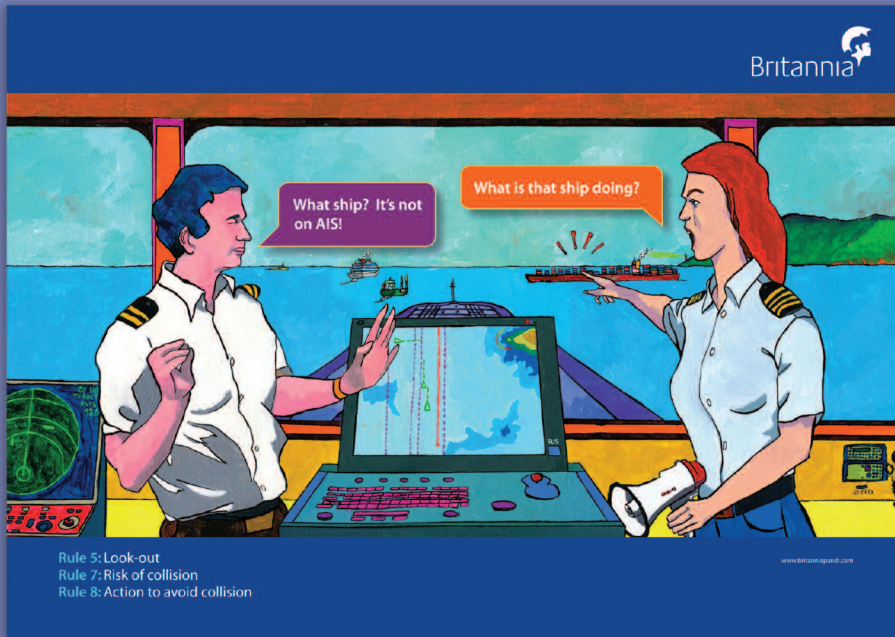
ポスターに示された筋書きでは、本船が交通の密度が高い海域にいることがわかる。船長は丁度船橋に来たところであり、当直航海士（OOW）にコンテナ船が何をしているか尋ねている。あわてた初級の当直航海士は、それが明瞭に見えるにもかかわらずその船を実際に視認していない。コンテナ船はAISを送信していないためECDISには表示されていない。

レーダは明らかに監視されていないものの、極めて明瞭に相手船を示している。ECDISにレーダ重畳機能があればその船は画面上に見えるであろうが、AISデータは表示されていない。
