# RISK WATCH

## Estudios sobre casos de abordaje

### Fallo del alambre de la grúa del barco

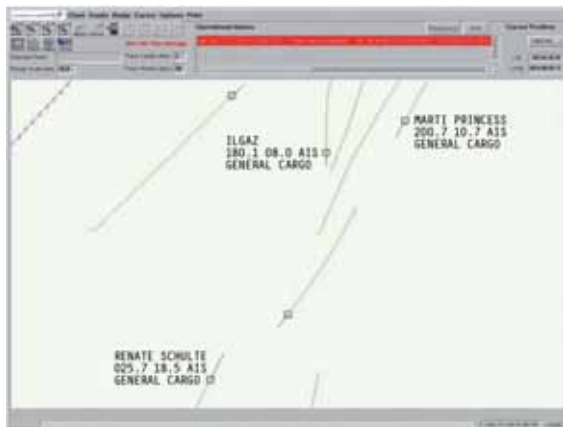
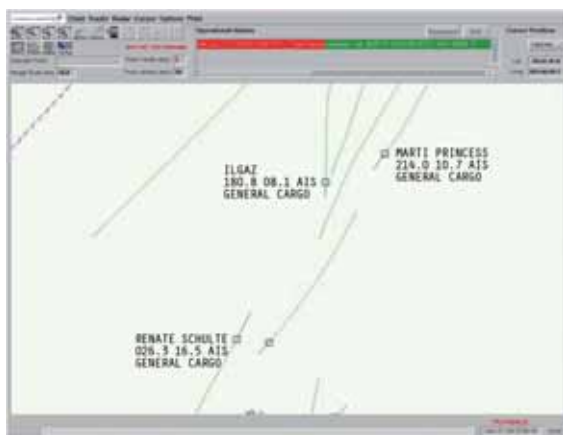
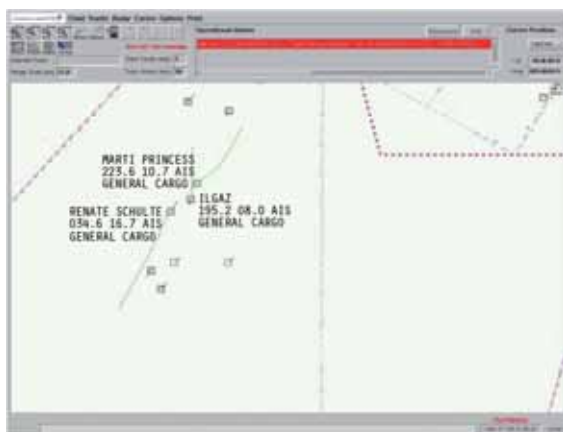
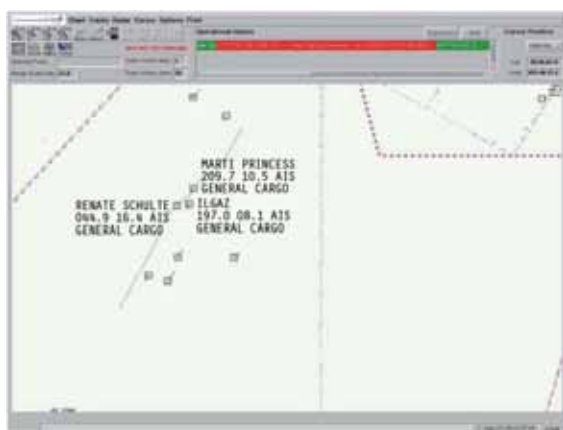
A las 2210 *MP* y *RS* entraron en colisión. La proa del *RS* se incrustó casi perpendicularmente en la bodega N°2 del *MP* causándole una gran avería en su

costado de babor con vía de agua en dicha bodega.

Se reconocía que en esta particular situación el MP (buque que alcanza) tenía la obligación de apartarse de la derrota del ILGAZ como prescribe la Regla 13 del COLREG. Sin embargo, la maniobra que se realizó ni fue substancial ni se hizo con la debida antelación como indican las Reglas 8(b) y (c), resultando así en otra situación de excesiva proximidad en contravención de la Regla 8(c). Simplemente con una caída a estribor substancial del MP, buque obligado a maniobrar, hasta un rumbo 296° le hubiera permitido cortar la proa del RS perpendicularmente y aún así pasar por la popa del ILGAZ.

De hecho, si el OOW del MP hubiera mantenido su rumbo, el ILGAZ hubiera cortado la proa del MP a tres cables y hubiera pasado por estribor del RS a nueve cables.

Un ploteo adecuado de ambos buques hubiera evitado la situación de acercamiento peligroso que se produjo.

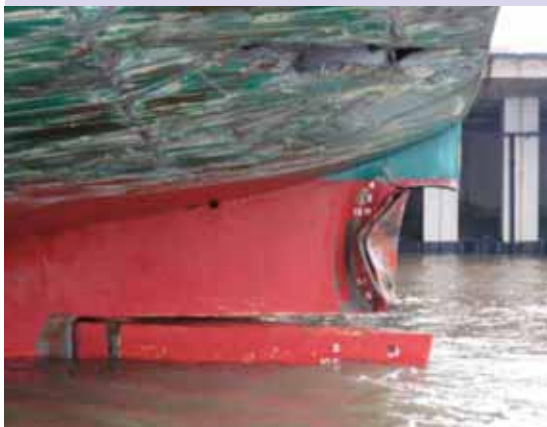
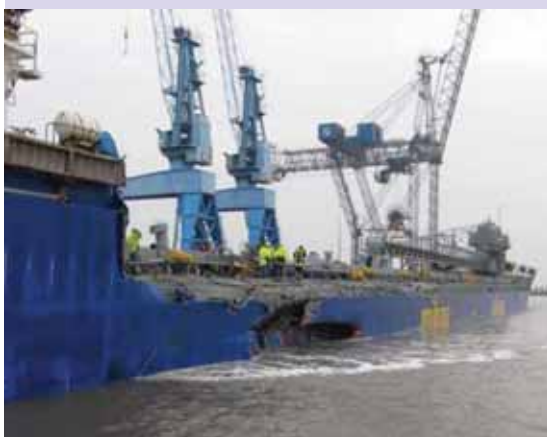
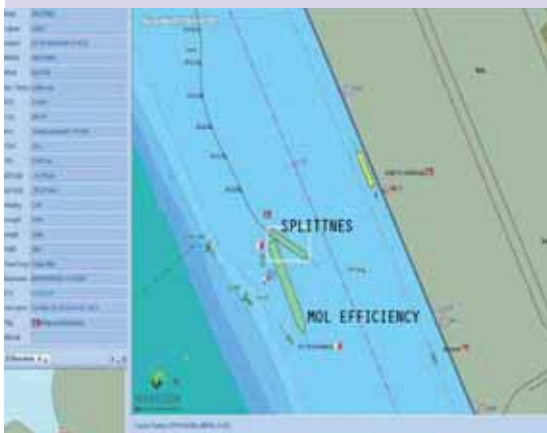
El 22 de noviembre de 2011 el *SPLITTNES* procedía río arriba (R. Weser, Bremen) tras el *MOL EFFICIENCY (ME)* con marea entrante y pobre visibilidad debido a la niebla. Varias veces entre las 1956 y las 2006 la Estación de Radar de Blexen avisó que el *ME* parara y ciabogara para atracar y varias veces el *SPLITTNES* acusó recibo informando que pararía en espera de la ciaboga del *ME*. A las 2006 los dos barcos se encontraban a una distancia de 2,2 millas y el *SPLITTNES* marchaba a 6,12 nudos, mientras el *ME* hacía 0,5 nudos atrás. A las 2005 el *SPLITTNES* cayó ligeramente a estribor usando timón y hélices de proa para posicionarse en la misma popa del *ME* así como para mantenerse claro de los barcos que bajaban. A las 2009 el práctico del *ME* sugirió al *SPLITTNES* que le pasara antes de iniciar el giro, a lo que el *SPLITTNES* accedió.
