# RISK WATCH

## Mantenimiento de tapas de escotillas

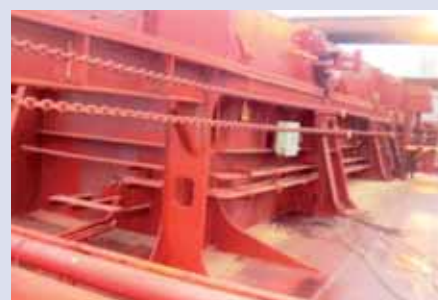
Dos buques de la misma clase y edad pero diferentes armadores. Ver diferencias.

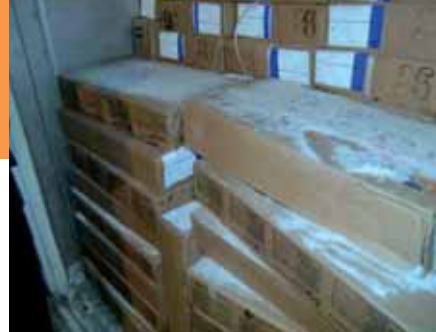
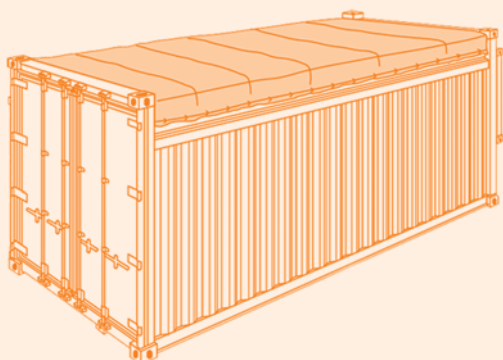
Uno de los escenarios comunes con que el Club se encuentra es el de un contenedor cargado en las instalaciones del expedidor sobre el que se extiende un encerado a modo de "techo". Sin embargo, a veces es la misma carga la que soporta este "techo" o incluso sobresale de su altura natural. Al no estar la carga declarada como OOG u OH, los planificadores de la estiba no cuentan con instrucciones especiales y consecuentemente se carga sobre ellos, produciéndose daños en el contenido del open top. En ocasiones, el

Cuando está previsto cargar contenedores de cielo abierto se recomienda que la tripulación los eche una ojeada para ver si presentan síntomas de llevar carga con sobre-altura, como raros abultamientos de la lona o pliegues obvios al extenderse sobre el embalaje o incluso sobre la misma carga. En el caso de que el buque tema problemas con la altura de la carga del contenedor puede ser posible rechazarlo o exigir que se cargue sin ningún otro encima.

Cuando el contenedor llega al costado del barco para su carga ya es demasiado tarde para cambiar el plan de estiba. Sin embargo, debe ser posible negarse a cargarlo tras consultar con el cargador sobre posibilidades de expedición alternativas.

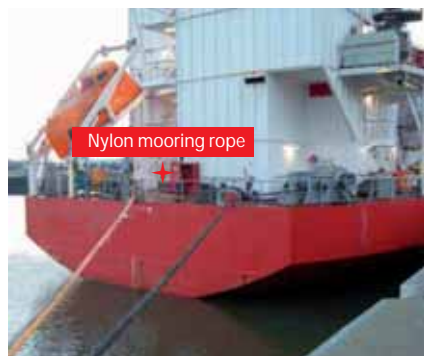
El buque se encontraba navegando con vientos de fuerza 9 y mares de proa de 6m cuando se descubrió que las estachas de amarre de nylon adujadas en popa comenzaban a destrincarse. Las estachas eran un peligro potencial para el barco pues, al no flotar, si iban al agua podían terminar enganchadas en la hélice. Se decidió enviar a dos tripulantes a la popa, cada uno con un chaleco salvavidas y un arnés de seguridad utilizando la tira de seguridad del bombero con un extremo firme al cáncamo del arnés y el otro al pasamanos de la plataforma de la escalera de acceso a la cubierta de popa. La parte en banda de la tira de seguridad sería manejada a mano por otro tripulante situado en esa plataforma.

- No existía una lista de comprobación para mal tiempo y nada estaba previsto para estas circunstancias en el sistema de gestión de seguridad del buque.
- No existían referencias formales de haberse destrincado las estachas de popa previamente, posiblemente por ausencia de consecuencias adversas.
