# RISK WATCH

# 船舶碰撞

關於這件汽車船和漁船發生碰撞的意外事故，當時若有使用聲響信號以及保持適當瞭望，或許可以防止事故發生。

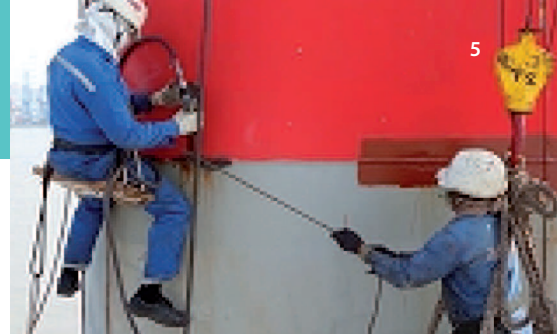
當時為了要做補漆工作，船員站在棧板上，而棧板則放在吊貨網內以船用物料起重機吊起到半空中。因為找不到其他固定點，所以只把一條安全帶接在起重機的吊鉤上。但是在作業過程中起吊鋼索突然斷裂，這名船員不幸地從6公尺高空墜落在甲板上脊椎嚴重受傷。鋼索斷裂的主要原因可能是因為鋼索接觸到起重機結構時產生摩擦。因為安全帶是接在吊鉤上，所以當船員從高空墜落時無法拉住船員身體而且吊鉤也因鋼索斷裂而摔落在甲板上，差點就擊中那個船員。

- 安全繩和平台滑車索的固定點必須有足夠強度，且在情況允許時該固定點最好是船體結構之部份永久固定物。
- 不可使用移動式輕便軌道和基台做為固定點。應將任何固定點皆視為起吊點，應適當檢查/測試之並記錄其結果。
- 工作吊板應以雙層接繩結(double sheet bend)固定住，然後在繩尾(standing part)上做一個束繩捆紮(seized)以加強繩結的穩固。
- 應使用不會意外脫落之吊鉤，並應標示安全操作負荷。

- 若使用工作吊板之工作人員要放繩下降時，應先將吊板固定後再開始往下降。
