RISK WATCH

¿Fue una confianza excesivamente complaciente la causa de la varada?

La Comisión de Investigación de Accidentes Marítimos Británica (*UK MAIB*) ha publicado recientemente su informe sobre el *HOEGH OSAKA*, un buque de transporte de coches y remolques puro (PCTC) que varó en el Bramble Bank, en el Solent, poco después de zarpar de Southampton en Enero de 2015.

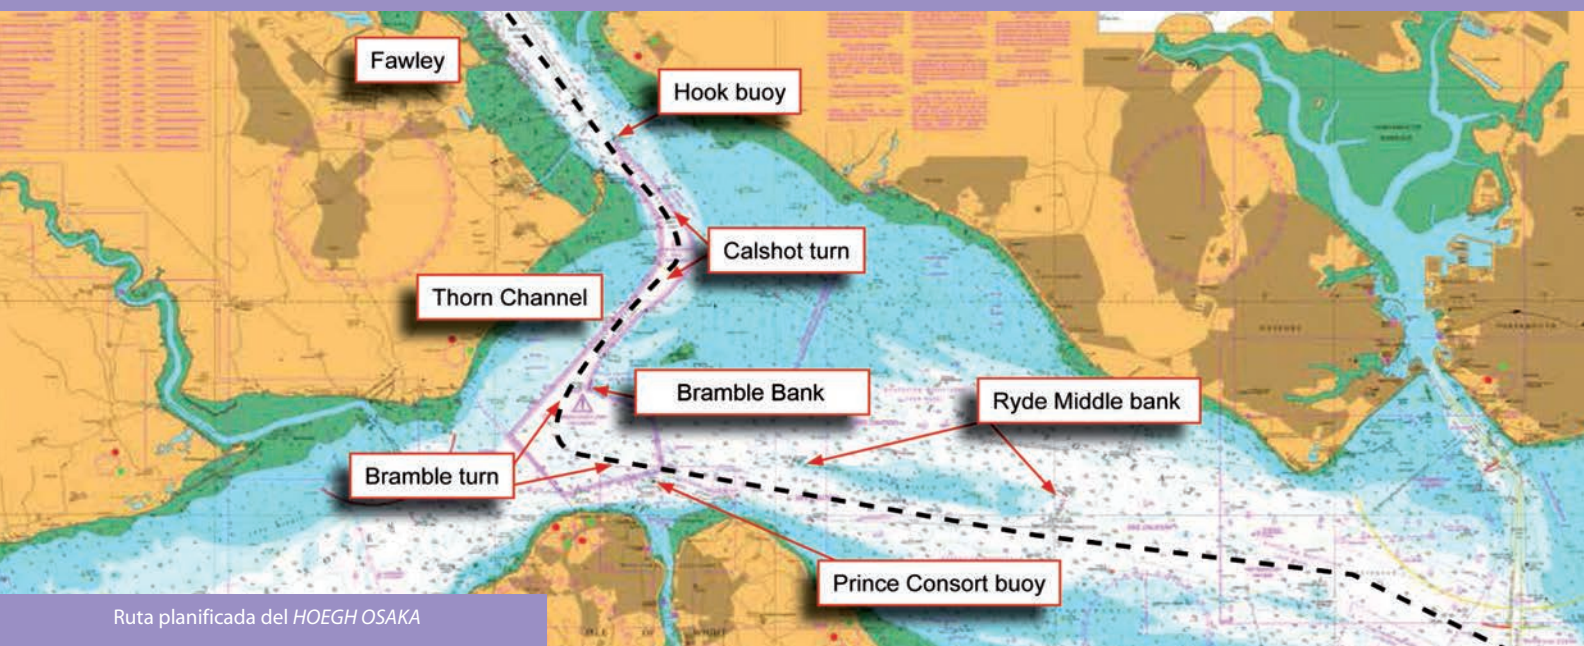
Ruta planificada del HOEGH OSAKA

Mientras tanto, el buque navegaba a 12 nudos por el Thorn Channel tras pasar la curva Calshot. La siguiente curva del canal bordeando la boya del Bramble Bank obligaba a un violento cambio a babor de 120º con 10º de caña. Esto normalmente producía una escora a estribor, pero en este caso la escora continuó aumentando mucho más de lo normalmente esperado. Se ordenó parar la máquina, pero la escora llegó a los 40º sacando la hélice y el timón del agua.
