# RISK WATCH

# 昂贵的陷阱 - VHF 导致碰撞事故发生

### 再论舱底污水问题：适当监控非常重要

### 煤炭：在印尼把煤炭货物从驳船上转装到大船的风险

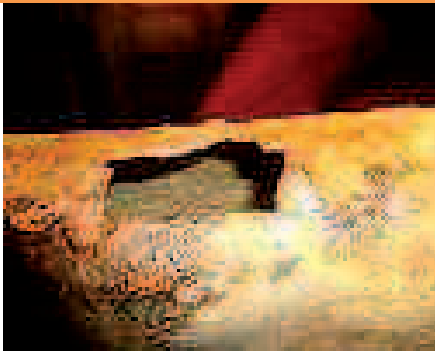
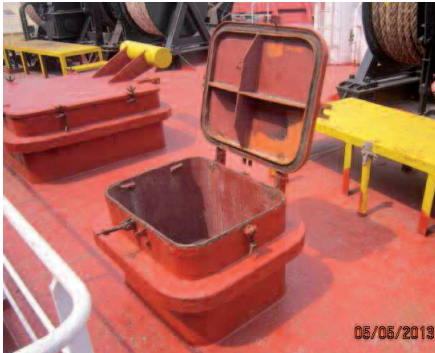
某会员船1号货舱装载了来自澳洲的44,000公吨谷物和8,515公吨豌豆种子。随后当该船抵达印度港口卸货时，在进入货舱的通道间发现一堆圆柱形状的潮湿/泥状的货物。当1号货舱卸货作业进行一段时间以后就看到更明显的货损状况：那堆圆柱状的海水湿损货物不仅仅从货舱顶端整个往下延伸到货舱底部，而且货舱底部全区的货物整层有3公尺高也都湿损。原先海水进入货舱的原因是舱底污水排放管线出现破洞。

船舶舱的污水排放管线在经过1号货舱前侧通道间的位置因锈蚀破洞。那条管线同时也做为清洗锚炼和系船绞车冷却系统之用。海水在被加压的情况下流经管线时从有破洞的位置漏出进入1号货舱里。当该船在第一个卸货港等候被安排船席时，她的船锚经常被拖动所以需要常常使用到锚绞机。所以也经常使用绞机冷却水以及船锚清洁设备，一部分的水在使用过后也经由破损的污水排放管线漏泄到1号货舱里。无人立刻发现漏水现象，一直等到在第二个卸货港时1号货舱进行卸货作业过程中，才发现变色受潮的货物结成块状滚向货舱中央位置。

调查结果发现大约有600公吨的海水漏进货舱里，这样的数量相当庞大，有一部分原因是当时该船需要经常使用到锚绞机并清洁船锚，再加上污水排放管线明显的锈蚀破洞。

该船前一批货载是散装水泥熟料，因此货舱污水测深管的底部和进水警报器管路很可能被干掉硬化的水泥熟料遮盖住，所以才造成货舱进水却没有被发现的意外结果。

大约有2,900公吨的货物因此受损。当时若曾适当地保养维护舱底污水警报器和相关的测深管线，并且经常测量舱底污水深度以及测试高水位警报器是否运作正常，或许就可以避免很大部分的货物受潮湿损。

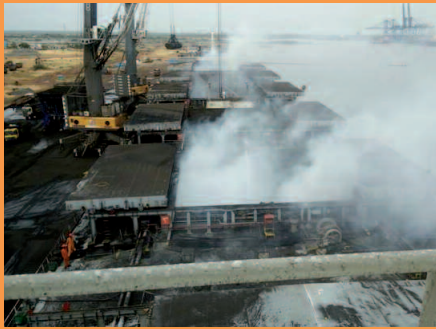
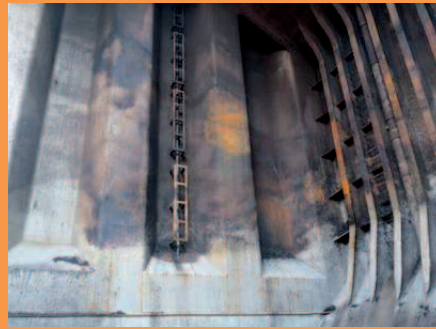
本协会最近处理了若干货损案件，都是因为在装船前以及海上航行过程中没有仔细监控印尼出口的煤炭货物状况而引发安全问题。

印尼是世界上最大的煤炭出口国之一。该国某些港口因为条件限制，所以通常利用驳船把货物转装到大船上，但我们已知有些船舶营运人在运载煤炭时（利用驳船）没有确实遵守业界最佳实务作法。这些不良惯例包括把煤炭货物不实申报为不易自燃，或是对于货物的易自燃或会散发出甲烷气体等特性未提供任何详细资料。

《国际海运固体散装货物规章》（IMSBC Code）规定，若托人事先申报说货物有可能自燃，那么在装货前和装货中都必须测量驳船上的货物温度。但因考虑到有申报不实的可能性，所以我们建议无论在何种情况下在装货前都应测量煤炭温度。科学顾问暨检验公司Minton Treharne & Davies (MTD)曾在好几起案例中提供咨询服务给本协会会员，该公司建议可以使用「热电偶式温度感测计」(thermocouple probe)来测量煤炭温度。根据该公司的说明，把装在驳船上的煤炭堆挖出深度约0.3公尺到0.5公尺的凹洞然后把探测器放入数次测量温度。该公司建议至少要测量记录货物在21个不同位置的温度。在进行装货作业时，该公司建议当33%的煤炭已从驳船卸下后要再度测量货物温度，然后等到66%的煤炭已从驳船卸下后再一次测量货物温度。若货物温度超过摄氏55度，就表示货物已出现自燃现象，必须拒绝该货物。

- 立即停止把货物从驳船上过驳装载到本船上。
- 所有从该驳船上已过驳装载上本船货舱内的货物应立即卸船装回驳船，必须确认所有的煤碳货物皆已卸船。可使用抓斗把货物卸船。
- 可考虑把淡水局部喷洒在货舱内已发热的煤炭上。其做法是间歇式地把淡水一阵阵喷洒到发热区域，每次的间隔应等到蒸气消散后再喷水。
- 灭火时尽量使用淡水，但若有安全顾虑时，船员应使用任何可以取得的水来灭火。若时间或情况允许，佣船人/托运人应尽量安排提供淡水以协助灭火。若使用海水灭火，应要求佣船人/托运人出具损害补偿保证书(LOI)给船方。
- 未作业中的货舱应予关闭并开始监测货舱内气体含量，包括氧气、二氧化
