RISK WATCH

昂貴的陷阱 — VHF 導致碰撞事故發生

再論艙底汗水問題：適當監控非常重要

煤炭：在印尼把煤炭貨物從駁船上轉裝到大船的風險

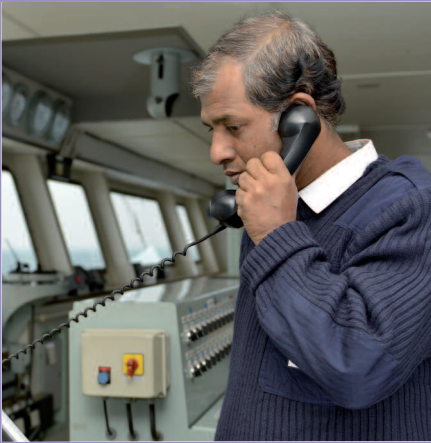
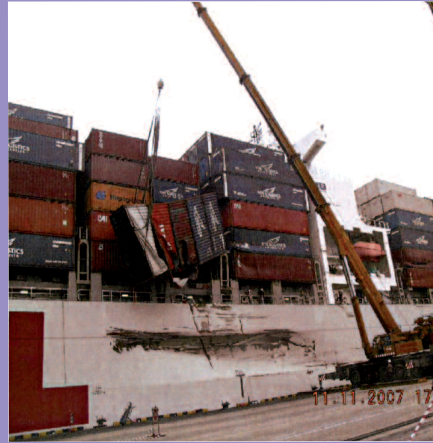
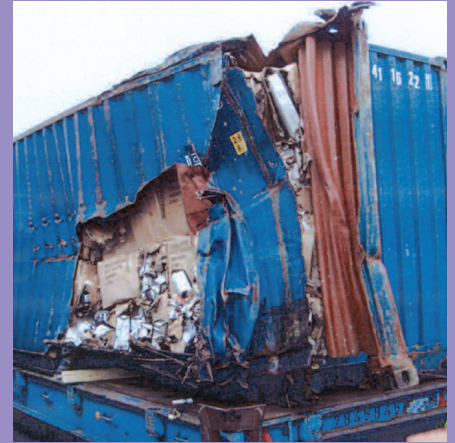
當21:14時三副把該船的航向從288度轉為260度，然後就一直維持在那個航向。當他察覺到NOTORIOUS輪持續接近本船時，他在21:24時以VHF再度呼叫聯繫對船：

NOTORIOUS輪在兩船接近的過程中都沒有改變船艙方向。雷達螢幕上顯示出來的雷達波形影跡以及未來追蹤資訊都可以讓人清楚地知道她正要橫越OPPORTUNE輪船艙。這兩艘船現在只有相距約1.5海哩。

三副隨後又再把船往左轉更多角度，大約轉到248度。幾分鐘之後他又再用VHF呼叫對船NOTORIOUS輪：

大約1分鐘後，NOTORIOUS輪左船身和OPPORTUNE輪船艙相撞。三副等到舵工提醒他時才趕緊呼叫船長趕來駕駛台。

此時該船三副若已察覺到情勢發展而朝右轉向，那麼他仍有時間把本船駛離對船NOTORIOUS輪。他那時若有呼喚船長親臨駕駛台指揮，或許結果就只會是虛驚一場而不會實際發生兩船碰撞

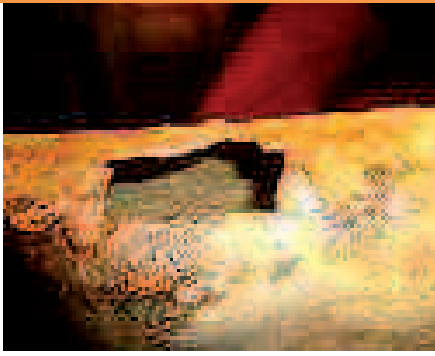
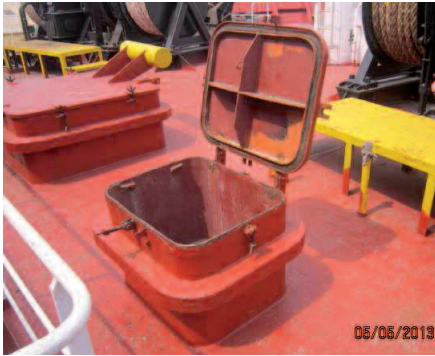
某會員船1號貨艙裝載了來自澳洲的44,000公噸穀物和8,515公噸豌豆種子。隨後當該船抵達印度港口卸貨時，在進入貨艙的通道間發現一堆圓柱形狀的潮濕/泥狀的貨物。當1號貨艙卸貨作業進行一段時間以後就看到更明顯的貨損狀況：那堆圓柱狀的海水濕損貨物不僅僅從貨艙頂端整個往下延伸到貨艙底部，而且貨艙底部全區的貨物整層有3公尺高也都濕損。原先海水進入貨艙的原因是艙底汗水排放管線出現破洞。

船艙的汗水排放管線在經過1號貨艙前側通道間的位置因鏽蝕破洞。那條管線同時也做為清洗錨鍊和繫船絞車冷卻系統之用。海水在被加壓的情況下流經管線時從有破洞的位置漏出進入1號貨艙裏。當該船在第一個卸貨港等候被安排卸貨時，她的船錨經常被拖動所以需要常常使用到錨絞機。所以也經常使用絞機冷卻水以及船錨清潔設備，一部分的水在使用過後也經由破損的汗水排放管線漏泄到1號貨艙裏。無人立刻發現漏水現象，一直等到在第二個卸貨港時1號貨艙進行卸貨作業過程中，才發現變色受潮的貨物結成塊狀滾向貨艙中央位置。

調查結果發現大約有600公噸的海水漏進貨艙裡，這樣的數量相當龐大，有一部分原因是當時該船需要經常使用到錨絞機並清潔船錨，再加上汗水排放管線明顯的鏽蝕破洞。

該船前一批貨載是散裝水泥熟料，因此貨艙汗水測深管的底部和進水警報器管路很可能被乾掉硬化的水泥熟料遮蓋住，所以才造成貨艙進水卻沒有被發現到的意外結果。

大約有2,900公噸的貨物因此受損。當時若曾適當地保養維護艙底污水警報器和相關的測深管線，並且經常測量艙底污水深度以及測試高水位警報器是否運作正常，或許就可以避免很大部分的貨物受潮濕損。

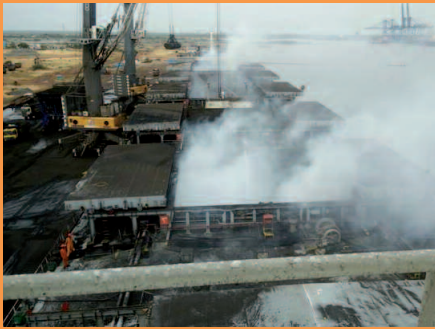
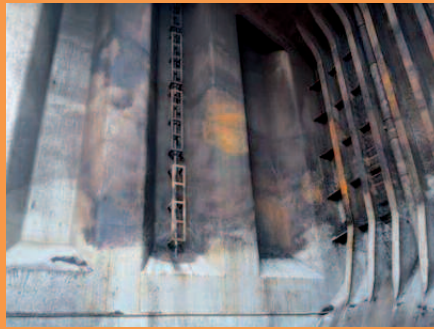
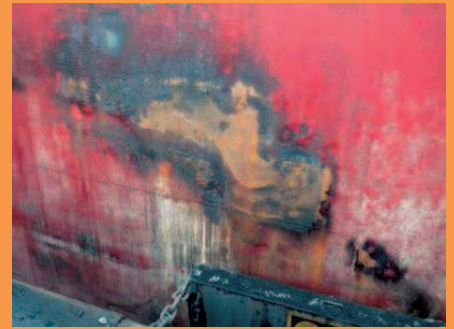
本協會最近處理了若干貨損案件，都是因為在裝船前以及海上航行過程中沒有仔細監控印尼出口的煤炭貨物狀況而引發安全問題。

印尼是世界上最大的煤炭出口國之一。該國某些港口因為條件限制，所以通常都是利用駁船把貨物轉裝到大船上，但我們已知有些船舶營運人在運載煤炭時（利用駁船）沒有確實遵守業界最佳實務作法。這些不良慣例包括把煤炭貨物不實申報為不易自燃，或是對於貨物的易自燃或會散發出甲烷氣體等特性未提供任何詳細資料。

《國際海運固體散裝貨物規章》(IMSBC Code)規定，若託運人事先申報說貨物有可能自燃，那麼在裝貨前和裝貨中都必须測量駁船上的貨物溫度。但因考慮到有申報不實的可能性，所以我們建議無論在何種情況下在裝貨前都應測量煤炭溫度。科學顧問暨檢驗公司Minton Treharne & Davies (MTD)曾在好幾起案例中提供諮詢服務給本協會會員，該公司建議可以使用「熱電偶式溫度感測計」(thermocouple probe)來測量煤炭溫度。根據該公司的說明，把裝在駁船上的煤炭堆挖出深度約0.3公尺到0.5公尺的凹洞然後把探測器放入數次測量溫度。該公司建議至少要測量記錄貨物在21個不同位置的溫度。在進行裝貨作業時，該公司建議當33%的煤炭已從駁船卸下後要再度測量貨物溫度，然後等到66%的煤炭已從駁船卸下後再一次測量貨物溫度。若貨物溫度超過攝氏55度，就表示貨物已出現自燃現象，必須拒絕該貨物。

- 立即停止把貨物從駁船上過駁裝載到本船上。
- 所有從該駁船上已過駁裝載上本船貨艙內的貨物應立即卸船裝回駁船，必須確認所有的煤礦貨物皆已卸船。可使用抓斗把貨物卸船。
- 可考慮把淡水局部噴灑在貨艙內已發熱的煤炭上。其做法是間歇式地把淡水一陣陣噴灑到發熱區域，每次的間隔應等到蒸氣消散後再噴水。
- 滅火時盡量使用淡水，但若有安全顧慮時，船員應使用任何可以取得的水來滅火。若時間或情況允許，備船人/託運人應盡量安排提供淡水以協助滅火。若使用海水滅火，應要求備船人/託運人出具損害補償保證書(LOI)給船方。
- 未作業中的貨艙應予關閉並開始監測貨艙內氣體含量，包括氧氣、二氧化碳以及爆炸下限(LEL)的百分比值。
