RISK WATCH

衝突事故例

PAULA C と DARYA GAYATRI：輻輳する通航帯における適切な船橋チーム管理の重要性

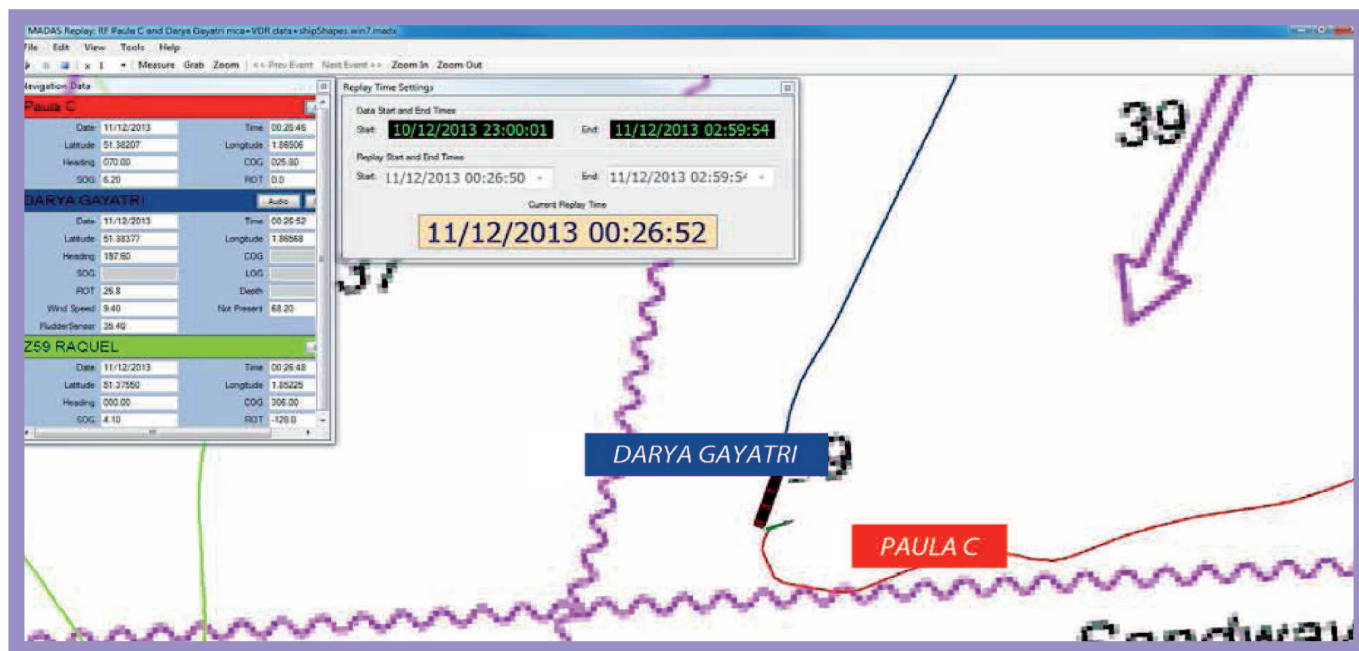
0時26分、D号の当直航海士は左舵一杯を命じたが音響信号は行われなかった。もうP号は角速度を増しながら船首方位297°を超えて回頭を続けていた。D号の当直航海士は、P号が右へ向けて回頭を続けていたことに気付かなかった。彼は、P号がD号の船首を航過するだろうと思い込んでいた。彼はD号が左転したことによって、両船が右舷対右舷で航過すると期待していた。

0時26分少し過ぎ、左舵角とした18秒後、D号は左に向けて回頭を始めた。同時に二等航海士はP号がばら積船（自船）に向かって回頭を続けていることに気付いた。彼は即座に見張りに右舵一杯を命じてから、船室にいる船長に‘至近’に他船がいると電話で伝えた。彼は数秒間エンジンレグラフを後進として減速することを試みたが、後進運動の効果が出るまで時間がないことを見極めた後、レグラフを前進全速に戻した。

0時27分、P号の左舷船橋ウイングがD号の左舷錨と衝突した。D号の船長は、接触した丁度その時船橋に到着した。衝突時、D号は船首方位198°、12.9ノット、P号は船首方位070°、6.2ノットであった。
