RISK WATCH

- 1 衝突事例研究
- 4 船上クレーンの鋼製吊索の破損

事例研究1

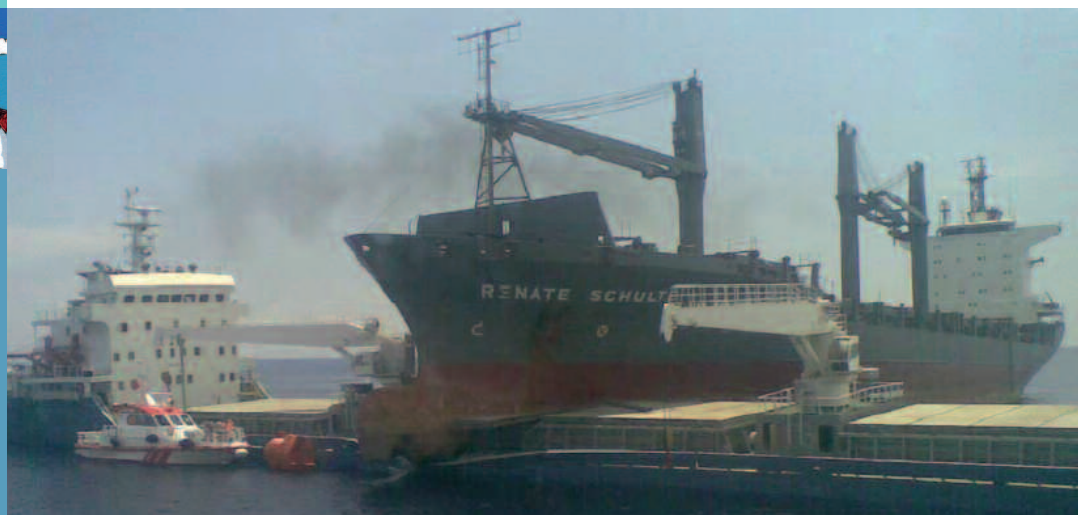
22時10分にMP号とRS号は衝突した。RS号は、MP号の左舷側2番船艙に直角に当たった。MP号は、左舷2番船艙に破口が生じ大量の浸水が続いた。

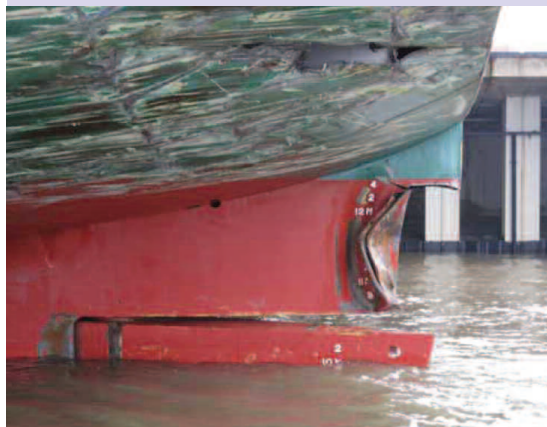
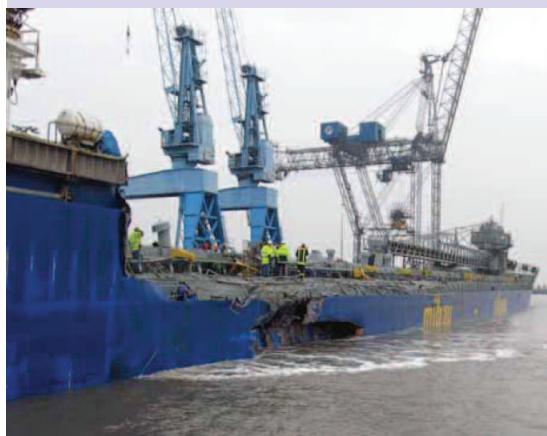
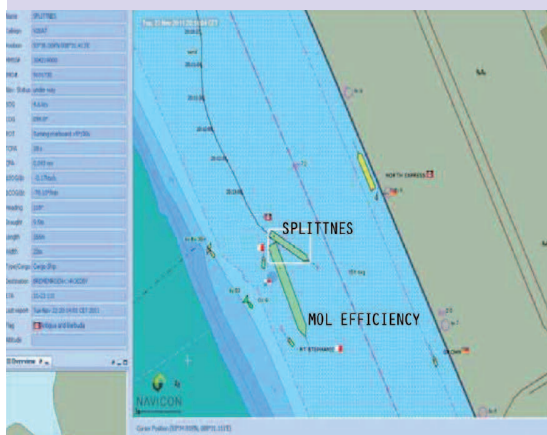
事例研究2

2011年11月22日SPLITTNES号は、MOL EFFICIENCY (以下ME号)の後方を、霧により視界が悪い状態で、上げ潮に乗って川(Weser川、ブレーメン)を遡っていた。Blexenレーダ局は、19時56分から20時06分の間に何度か、ME号が着棧のため停止して回頭すると助言し、SPLITTNES号は何度かそれを認め、ME号の回頭を待つため停止しつつあると明言した。20時06分には、2船の距離は2.2海里離れており、SPLITTNES号は6.12ノットの速力を出しており、ME号は後進0.5ノットの速力を出していた。20時05分にSPLITTNES号は、ME号の後方に位置するように、また、下流に向う船から離れて留まるように、舵とバウスラストを用いてわずかに右転した。20時09分にME号のパイロットはSPLITTNES号にME号が回頭する前に通過するべきであると提案し、SPLITTNES号は同意した。

SPLITTNES号は、前に来て左舷に出たが、操縦を完了することなく、同船の船尾がME号の船尾に強く接触した。重大なことに、当時ME号は2ノットの速力で後進していた(本船を回頭円の中にとどめておくため)。このことにより、SPLITTNES号が新たに同意した追越しを完了しなければならない時間と距離が著しく減少した。

BSUは、計画の突然の変更に伴うリスクを強調することに加え、ドイツのパイロットに今後は用心と慎重さをもって話し合いをするように要求した。
