風險觀察家

船舶碰撞實例研析

德國海上事故調查署(BSU)最近調查的兩起碰船案件凸顯出航海技藝的基本要求是當值船副(OOW)必須充分認知所處環境。

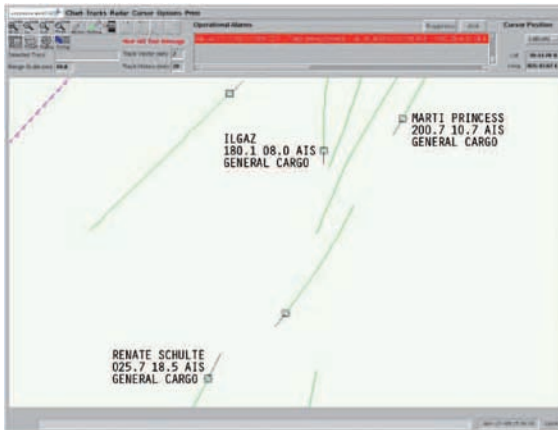
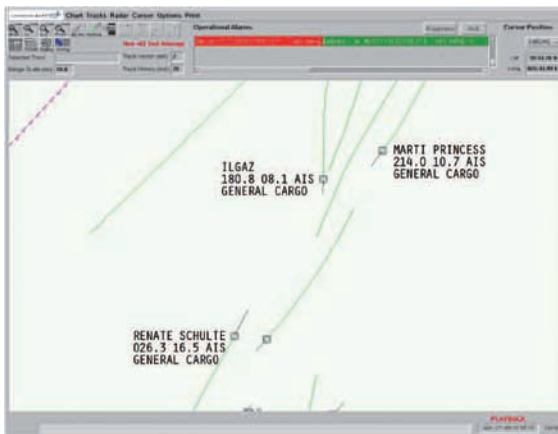
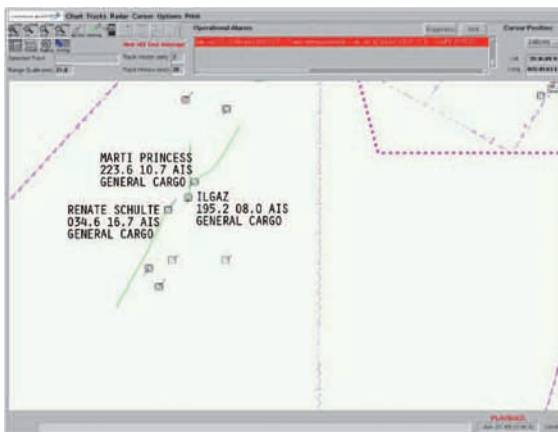
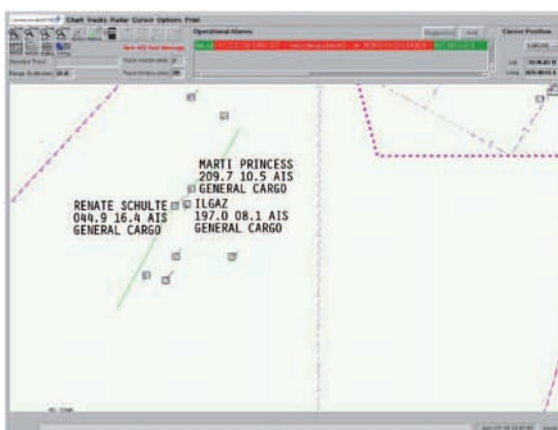
當天大約21:40時，該輪往北航行，和MP輪在相同的航道上(該輪航向25度船速16.5節)，此時該船OOW根據雷達訊息觀測到ILGAZ輪在本船左舷船艙處距離約11海浬。ILGAZ輪正從左往右要橫過RS輪船艙，兩船的最近距離點(CPA)大約是0.5海浬。

當RS輪在雷達上剛剛看到首度MP輪時，當時大約是22:00過後不久，MP輪位在RS輪右側距離約5海浬。MP輪當時正從右往左要橫過RS輪船艙。於是RS輪的OOW專心注意在監看ILGAZ輪的動向。當ILGAZ輪安全通過RS輪船艙後，RS輪OOW改變航向到27度把船往右轉想要安全地從ILGAZ輪船艙通過。

22:00稍後時船上瞭望人員回報說看到本船右舷船艙處出現一艘船，可以看得她船側的航行燈是綠色的。瞭望人員先前沒有看到這艘船，因為視線被甲板上的吊桿擋住了。經過瞭望人員提醒後，OOW把雷達量程改為6海浬。此時(大約22:03時)MP輪約距離RS輪前方2.2海浬，稍微在其右側船艙處。RS輪的OOW從AIS(有和雷達連結)上辨識出前方的她船是MP輪。接下來在22:04到22:07這段時間內RS輪的OOW在VHF上呼叫MP輪的名字四次。但是都沒有收到任何回覆。不久後，瞭望人員回報說已經看到前方船的兩側航行燈。顯然地這時候MP輪已經是在本船的正前方以相反航向和本船對遇。

RS輪的OOW對於MP輪的操船方式感到相當驚訝，並且斷定該船應該已向右轉以避讓另一艘ILGAZ輪，雖然很快地該船又再向左轉回到原來航向。RS輪的OOW認為此時本船只可能稍微再向右轉一點點，因為另一艘ILGAZ輪已經來到本船右側的位置，幾乎是在本船右舷正橫方向，而且正在向右轉。RS輪持續向右轉向一直到22:09，這時候船長已經被通知來到駕駛台，他下令本船向左轉向以避免撞擊到MP輪的住艙區。

可以確認的是當時MP輪(追越船)應有義務依照船舶避碰規則第13條之規定避讓ILGAZ輪。但是她並未遵守規則8(b)和(c)之規定採取有效即時的避讓措施，因此違反了規則8(c)之規定反而造成了另一次的逼近情勢。若是MP輪(讓路船)單獨大幅度地向右轉改成新航向296度的話，她應可以90度方向橫越RS輪同時從ILGAZ輪後方安全通過。

事實上，當時縱使MP輪上的OOW決定維持原航向，ILGAZ輪仍可以距離MP輪船艙0.3海浬安全通過，同時MP輪也可以距離RS輪右側0.9海浬安全通過。

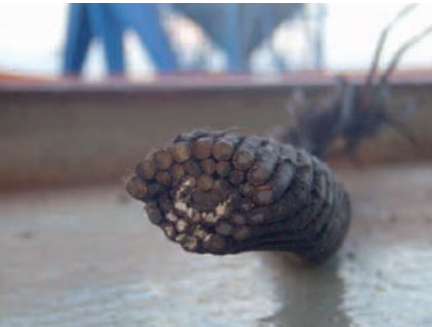
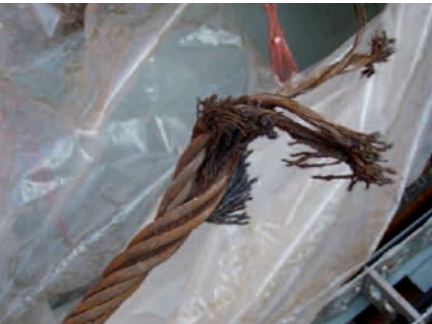
某艘雜貨船上在1號和2號貨艙之間裝置有兩座起重機。當卸載某批專案大型貨物中重達27噸的某項物件時，雖然這個重量並未超過起重機和鋼吊索的安全荷重值，但是鋼吊索還是突然斷掉。那件貨物被摔到貨艙內，不僅損傷到其他件貨，也砸壞了中層甲板。

那條鋼吊索是在西元2009年時供應上船的，每年船級協會檢驗師都有做定期檢查，最近一次檢查的時間是事故前兩個月。但受協會委任調查此事故的專家仍然表示，雖然這條鋼吊索在兩個月前才剛做過檢查，然而鋼吊索斷掉的原因卻是由於鋼吊索出現局部劣化現象，而其劣化程度已超過驗船協會在其自訂之《船上起吊設備認證規則》所設限值。

鋼吊索劣化是因為長期以來沒有適當地施用保養潤滑劑。看來船員僅僅使用一般的機械用潤滑油來潤滑鋼吊索，但是油脂並未滲透到鋼索中央蕊心部位。鋼索表層上厚厚的一層油脂不僅無法滲透到鋼索蕊心部位，還讓水分被集留在鋼索內部反而加速了鋼索的鏽蝕程度。此外，這層厚厚的油脂也讓鋼索檢查變得更加困難。

船級協會的檢驗師通常只有極有限的時間在船上做全船檢查，所以船員和岸上工作人員應該了解到檢驗師對於起重機的鋼吊索只能以目視方式做外觀檢查，通常不會詳細檢查港吊索的蕊心部位。所以他們應該對船上起重機或吊桿的鋼吊索，以系統方法自行定期做狀況評估。

為避免鋼索蕊心鏽蝕，應施用合適的防鏽滲透潤滑劑。而且就算使用了正確種類的潤滑劑，也應該要在施用潤滑劑之前先清潔鋼索以減少避免海上鹽分的不利影響並防止水分被集留在鋼索內部。
