RISK WATCH

リスク・マネジメント

船上でのメンテナンス

ハッチカバーのメンテナンス

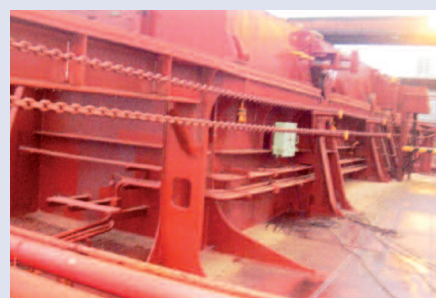
同種の船、同じ船齢、2人の異なる船主、違いを見分けることが出来ますか。

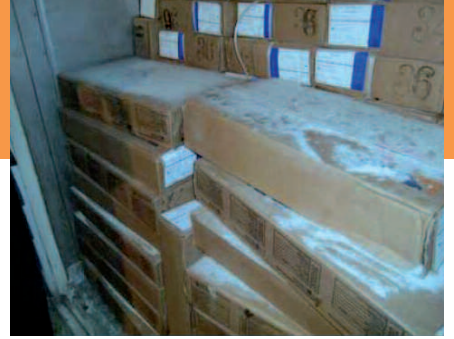
冷凍コンテナで見つかった不可解な白い粉

アルゼンチンから日本へ船で運ばれた粗挽き冷凍魚肉が、到着時に不可解な白い粉に覆われているのが発見された。

ニウム部の表面が腐食した結果である可能性が高い。表面の腐食は、葡萄のような腐敗しやすい貨物に一般的に用いられる何らかの燻蒸剤に触れたことによって発生する可能性がある。表面の腐食は、コンテナの部品に用いられた低品質の合金の使用によって引き起こされた可能性もある。

この問題の原因については引き続き議論していく。白い粉の存在の原因が低品質の合金の使用であれば、間違いなく、冷凍コンテナはより腐食しにくい材料で組み立てられるべきであろう。不十分な洗浄が粉の存在する原因であるならば、適切な洗浄用製品を提供するためにさらなる研究が必要である。現在のところ市場に出回っている推奨できる製品は一つしかないようで、使用する際に必要となる洗浄手順は手がかかるものとなっている。

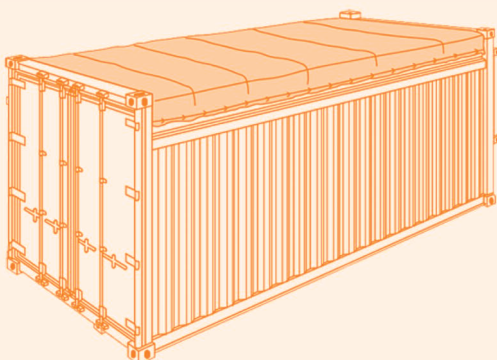
当クラブに報告される一般的なシナリオは、コンテナが荷送人の施設内で詰め込まれ、ターボリンが上からかけられてコンテナの「屋根」を形成する。しかし、時に、貨物自身も屋根梁(はり)の一部を形成していたり、それよりも高く伸びていたりする場合もある。貨物はOOGやOHとして申告されないため、積み付け計画者には特別な指示や手配はなされず、結果として他の貨物の上に積まれて、オープントップコンテナの中にある貨物が押しつぶされて破損してしまう。場合によっては、コンテナ自身の床も押しつぶされた

貨物によって破壊され、このために目的地での荷揚げが問題となり、遅れが生じうる。

オープントップコンテナは、多くの様々な種類の貨物を運ぶために用いられるが、中にはガラス製のフロントガラスが簡単にひび割れしうる車両や、簡単に破損しうる精密機械のようなかなり壊れやすいものもある。荷送人の誤申告はもちろん、ターミナル側のコンテナの高さ超過という状況の誤認も要因となる。

コンテナがOOGやOHであることが分かりにくい事例もあった。しかしながら、多くの事例において、貨物がコンテナの高さを超えていることはきわめて明らかであった。問題が予め見つかった場合であっても、コンテナ積み付け計画で上に別のコンテナが積み重ねられることとなっていて、損傷が避けられず手遅れという場合もある。

ンと張った状態で明らかなシワができていたりといった、ターボリン貨物が高さ超過である明らかな兆候がないかを確認することを推奨する。コンテナ内部の貨物の高さについて懸念がある場合、コンテナを拒絶するか、その上に追加の貨物を載せないようにして積み込む手配をすることが可能であるかもしれない。

積み込みのために貨物一式が並べられてしまう頃では、積み込みの位置を変更するのは遅過ぎるかもしれない。しかしながら、船積み拒否し、荷送人と相談してから船積みに関して代わりの手配をすることも可能であろう。

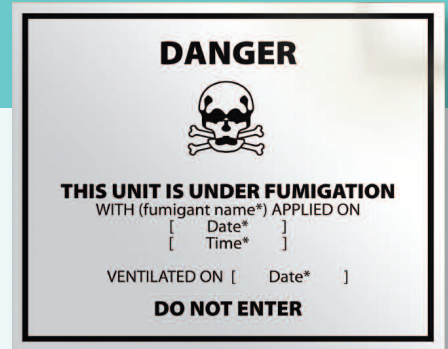
乗組員は、貨物艙におけるガスの濃度がより高くなる初期段階に燻蒸剤が漏れる可能性がより高くなることを知っておくべきである。ハッチカバーに欠陥がある場合、これによりガス漏れを引き起こす可能性があるため、ハッチカバーを常に良好な状態に整備しておくことが重要である。燻蒸消毒前の検査の間、乗組員の一人が燻蒸者に同行して、船艙の気密を確認するべきである。

当クラブは、乗組員は燻蒸消毒前に居住区画へのすべての扉と換気装置を閉鎖し、乗組員と燻蒸者がガスの漏れがないと満足できるまでその状態にしておくことを推奨する。燻蒸剤使用後、作業区域すべて（内部、外部）がガスフリーの状態にあることを確実にするために、定期的なチェックを行なうべきである。

乗組員は、燻蒸消毒が進行する間ずっと、貨物艙の煙探知機のサンプリングファンによる排気が居住区の外に向けられていることも確実にしなければならない。
