風險觀察家

船上保養

艙蓋板保養

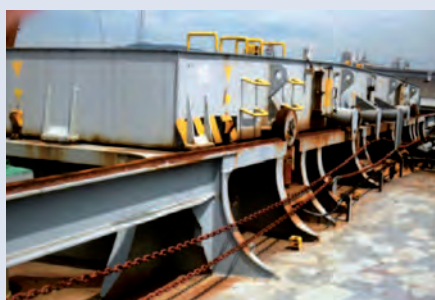
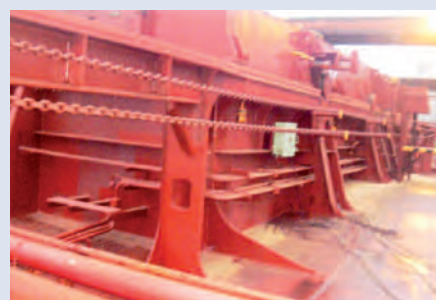
同樣船級同樣船齡但不同船東經營的兩艘船，讀者是否可以看出差異端倪？

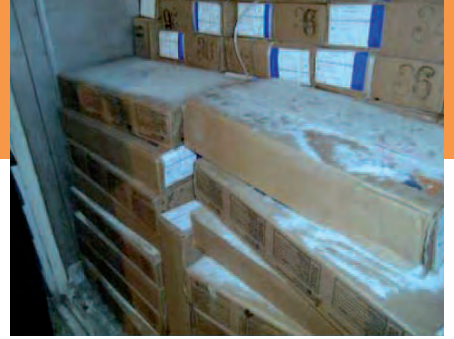
冷凍櫃裡發現神秘的白色粉末

有一批從阿根廷出口到日本的冷凍切片魚肉貨物在抵達目的港時發現貨物包裝箱上覆蓋了一層神秘的白色粉末。

本協會最近接獲通報的這起事故並無貨物運載溫度異常的情形。那些白色粉末經過化驗後發現主要含有氧化鋁成分以及少許的硫酸鋁。

問題是：那些氧化鋁粉末從何而來？氧化鋁是粗粒晶體沉積物，極可能是冷凍櫃內的鋁製配件表面腐蝕所產生。當鋁製品接觸到某些燻蒸劑時就可能會出現

表面腐蝕現象，這些燻蒸劑常用在運送易腐爛貨物的場合，例如葡萄。表面腐蝕也可能是因為製造貨櫃元件時使用了品質不佳的鋁合金。

有許多化學品會產生氣體，因此也應當調查本批貨載或前幾批貨載是否為氧化鋁存在的原因。當使用冷凍櫃裝運需要使用燻蒸劑的貨物以後，應該要把貨櫃包括其機械部位清潔乾淨。若未充分清潔乾淨，那麼從風扇固定片上脫落下來的氧化鋁會隨著冷空氣在冷凍櫃內循環吹拂，最後使得氧化鋁粉末沉積在貨物上面。

在這起案件中運送人有按適當程序清潔貨櫃，所以否認對於貨損應負任何責任。運送人應提醒從事貨櫃「裝貨前檢查」(pre-trip inspection)作業的僱員或次承包商注意貨櫃內有沒有出現氧化鋁，並應強調貨櫃在使用前應先清潔乾淨保持無污染狀態的重要性。

相關當事人對於此問題之肇因仍爭論不休。若出現白色粉末是因為使用品質不佳的鋁合金，那麼按理說在建造貨櫃時應使用較不易腐蝕之材料。若出現白色粉末是因為貨櫃沒有清潔乾淨，那麼應進一步研究研發更適合的清潔產品。目前看來建議可使用的清潔產品在市面上只有單一產品，而且清潔作業相當繁複。

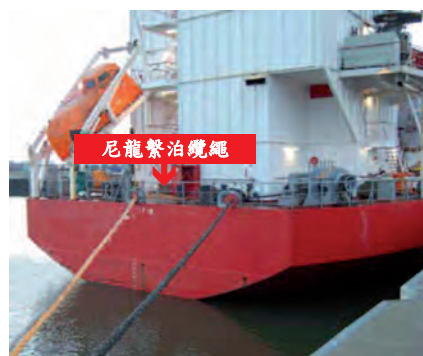
事故船當時遇到風力9級迎浪高達6公尺的惡劣天候，那時發現船艙甲板的尼龍繫泊纜繩鬆脫。這些纜繩若被浪擊落水將會造成危險，因為纜繩會下沉海裏纏繞住螺旋槳。所以船上預備由兩名身穿救生衣及安全帶的船員前往船艙甲板。消防救生索的一端繫在船員身上的安全索扣環，另一端則固定在外側樓梯平台上的扶手護欄。這樣一來若是救生索鬆動，站在樓梯平台上的其他船員就可以拉住救生索。

當那兩名船員開始在船艙繫船甲板上工作時，突然有大浪打來。海浪把他們沖下船，也使得負責拉住安全索的其他船員不慎一時鬆手。那兩名船員被海浪沖走時身上的救生索也斷裂。當時的巨浪也沖刷過第一甲板樓梯平台，把一名船員沖到甲板上，還有另一名船員的救生衣膨脹起來。遺憾的是雖然該船克盡全力搜救，仍無法找回那兩名落海船員。

- 船上的安全管理系統並無設置惡劣天候檢查清單也未規定要填寫這類清單。
- 以往船艙甲板繫泊纜繩鬆脫事故並無正式紀錄，或許是因為未造成不利結果。
- 鬆脫的尼龍繫泊纜繩因其在海裏容易下沉的特性，很可能會纏繞螺旋槳發生意外。

- 現在已經注意到船上應設置指定密閉空間儲放捲繞起來的船艙繫泊纜繩。
- 船上的安全管理系統關於惡劣天候時派遣船員前往甲板的這類事務，沒有詳細規定。
- 船員或許低估了在當時惡劣天候情況下的可能浪高。
- 船上沒有配置指定救生索以供船員在惡劣天候強況下前往甲板時使用。
- 船員高估了消防救生索的強度以及他們自己在當時情況下人為控制救生索的能力。
- 消防救生索的強度不足以承受當船員被巨浪沖下船時施加在救生索上的力道。
- 雖然那兩名船員身上穿戴的救生衣有膨脹起來，仍無法抵抗惡劣的天氣海象。
