風險觀察家

能見度受限制——大副的過失

英國海事海岸防衛署(MAIB)所轄海上事故調查局最近公佈的調查報告，可供作討論船舶在能見度受限制情況下發生碰撞之適當案例。

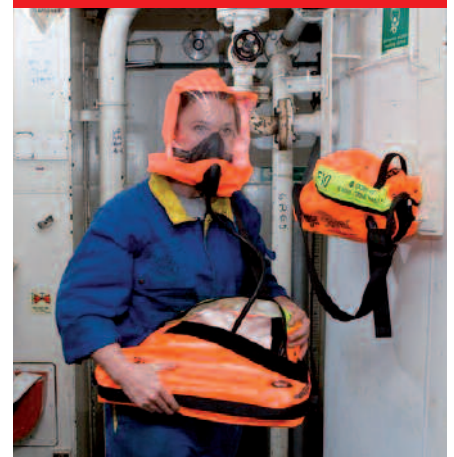
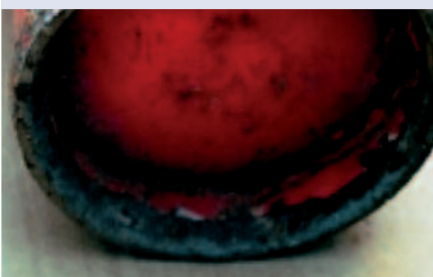
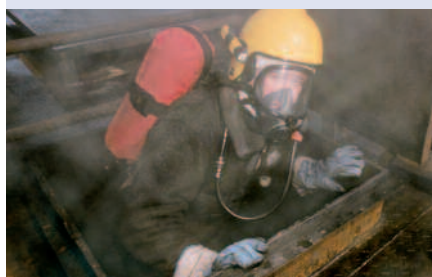
雖然凡事總有例外，不過通常很少見到這些船副曾經接受過可以適當有效地保養特定船隻所有安全設備之專業訓練。一般的慣例是讓原任職船副把工作交接給新進船副。這個過程應以書面記錄，若時間允許，最好能簡略走查一遍，尤其是把備件儲放地點特別交代一下。檢閱製造商所提供的文件也是必要的，以便確認滅火器重量的書面記錄是否正確，或是判斷滅火器的塑膠頭罩是否已經變質劣化到必須更換的地步。遺憾的是吾人從最近製作的檢驗報告裡摘錄出的下列照片，可以明顯看出實務上經常沒有做到這些要求。

有效的保養實務應與製造商之建議相關，並應依設備之年齡及使用狀態，規劃每隔適當時期來做保養。計畫保養的例行工作應有適當彈性以應付期間突然發生的設備故障或缺失。
