RISK WATCH

適切な見張りの重要性

2012年3月10日05時40分、ドミニカ共和国の北24海里の外海で、ばら積貨物船SEAGATE（17,590総トン）と冷凍船TIMOR STREAM（9,307総トン）が衝突した。

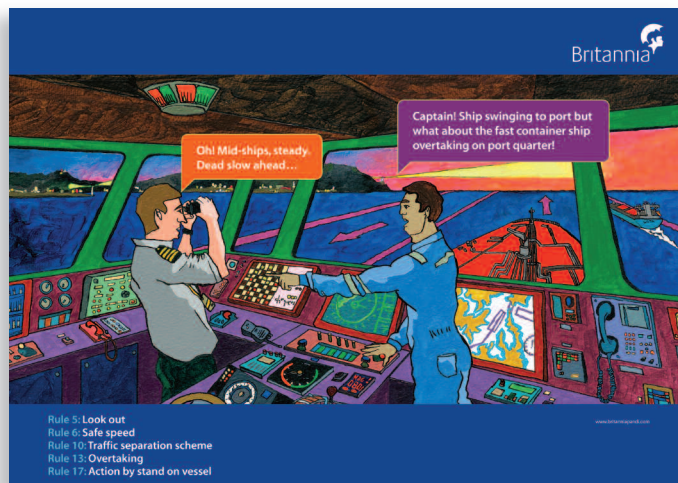
衝突予防規則ポスター： 衝突予防規則第5、6、10、 13、17条

ポスターで演じられている場面は、活気のある港を左舷側に見て夕暮れに分離通航帯にいる本船を描写している。本船は、燃料補給のため分離通航帯を横切り錨地に向かおうとしている。本船は、分離通航帯を横切って変針を始めつつあり、第6条に述べられている安全な速力を設定するための事項に準拠し、機関を直ちに操作できるようにして、安全な速力で進んでいる。すべてが良好なように見える。

船長は左舷一杯を令したが、実習生が高速で追い越す早い船を左舷船尾に認めた。船長は操舵号令を取り消し、機関回転数を舵効が維持できる回転数に減じた。追越し船は、第13条を受けて進路を避けることが義務付けられ、また保持船である追い越される船は針路、速力を保持することが要求される。この事例では、もし追い越される船が舵効を維持するように準備し、追越し船の前方で変針しなければ、第13条は満足される。

不幸にして、この種の事故は船橋チームがうまく配員されている場合でも起こる。肯定的な注釈としては、船橋チーム管理(BTM)は明らかに機能している。というのも実習生は船長に異議をとなえるだけの自信を持っており、これが重大な事故を避ける結果につながっているからである。

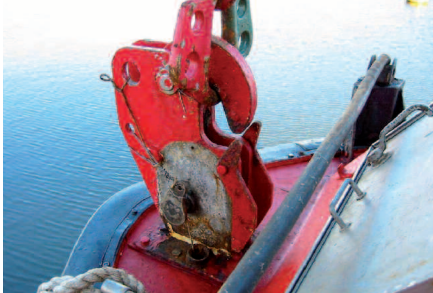
救命艇：離脱装置、吊りフック、付属品

(調査結果から) 特に注意すべきところの概要は次の通りである：

- 艇内外の全ての締め付けボルトがしっかり締まっていることを確認する；ひびのないことを確認し、これらの圧力が加わる範囲にある艇体が良い状態にあることを確認する。
- フックと安全装置の状態を確認する。フックが完全にリセットされて離脱装置が正しく収まっていることを確認する。
- 負荷離脱装置が正しくセットされていることを確認する；全てのコントロールワイヤが無傷で正しい場所にあることを確認する。
- 離脱装置のインジケータが正しく表示され、可動ギアとともに自由に動くことを確認する。
- 水圧試験を行う際は、離脱システムの全ての作動部分の徹底的な点検が行われ、全ての部品が自由に動き、正しくリセットできることを確認する。
- 水圧スイッチ（装備されている場合に限る）は、艇が水から離れたら直ちにスイッチが入ることを確認するため、水際で行われねばならない。
