风险观察家

适当瞭望的重要性

2012年3月10日清晨0540时散装船SEAGATE轮(总吨位17,590)和另一艘冷冻货船TIMOR STREAM轮(总吨位9,307)在距离多明尼加共和国24海哩外的开放海域发生碰撞。

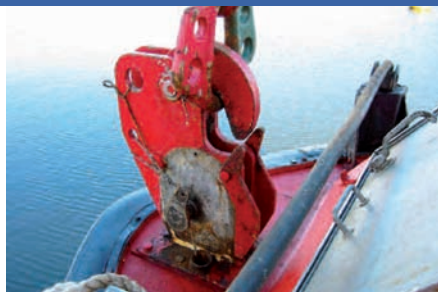
救生船: 释放装置、起吊钩和组件

- 检查救生艇内外所有的紧固螺栓完好无瑕; 确认艇身无裂缝, 且艇身在这些受压力区域皆状态良好
- 检查起吊钩及安全装置之状态是否良好; 确认起吊钩完全重新设定且释放装置已正确地安放在座架上
- 检查承重释放装置是否设定正确; 检查所有的控制钢索是否状态良好并安放在正确位置上
- 检查释放装置上的指示器是否正确并且会随着操作杆自由移动
- 当从事水中检测时, 应先检查释放系统的所有运转零件以确认所有零件皆可自由移动并已正确地重新设定
- 若有装设静水压力开关(hydrostatic switch)者, 应该在水边位置检测该装置, 以确认当救生艇离开水面时该装置就会立即启动

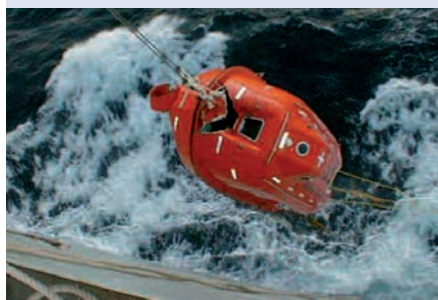
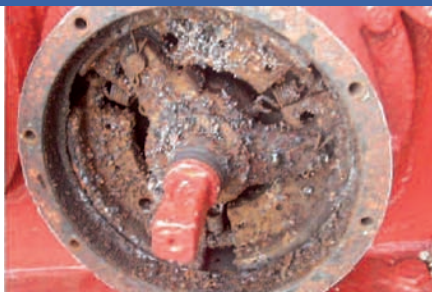
下水设施

- 确认安全开关操作正常无误
- 检查救生艇吊架结构以及与甲板连接的紧固组件是否状态良好
- 上油润滑救生艇吊柱、钢索及活动零件
- 操纵装置状态良好, 可自由移动
- 机械系统状态良好
- 机组件布置没有过度上漆或生锈现象
- 检查煞车皮以确认状态良好
- 有提供电力及备用电力让下水装置使用
- 目视检查抛落钢索是否有损伤、锈蚀或缺乏润滑现象
