# RISK WATCH

# La importancia de una vigilancia adecuada

A las 0540 del 10 de Marzo del 2012 el bulkcarrier *SEAGATE* (17.590gt) y el buque de carga refrigerada *TIMOR STREAM* (9.307gt) colisionaron en aguas abiertas, 24 millas al norte de la República Dominicana.

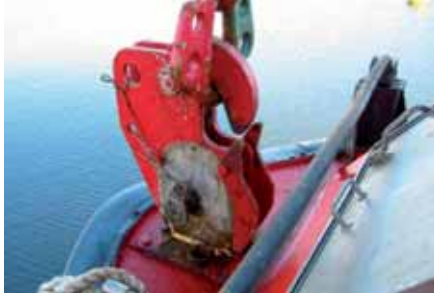
Sigue un sucinto resumen de áreas donde suelen surgir problemas según la experiencia de nuestras inspecciones y aquellas a tener en cuenta para su mantenimiento por motivos de seguridad:

- Comprobar el estado de las tuercas de sujeción dentro y fuera del bote; asegurarse de que no hay grietas y de que el casco se encuentra en buenas condiciones en esas zonas críticas

- Comprobar que los indicadores del sistema de zafado funcionan correctamente y se mueven libremente al accionar el aparejo
- Al realizar una prueba a flote comprobar que todas las partes móviles del sistema de zafado se mueven libremente y se rearman correctamente

- El interruptor hidrostático (si existe) debe ser probado en la superficie del agua para asegurarse que actúa inmediatamente al quedar el bote suspendido en el aire.
