RISK WATCH

衝突

VDR : 正しいデータが記録されることを確認されたい。

タンカーのコンタミネーション（異物混入）に関するクレーム

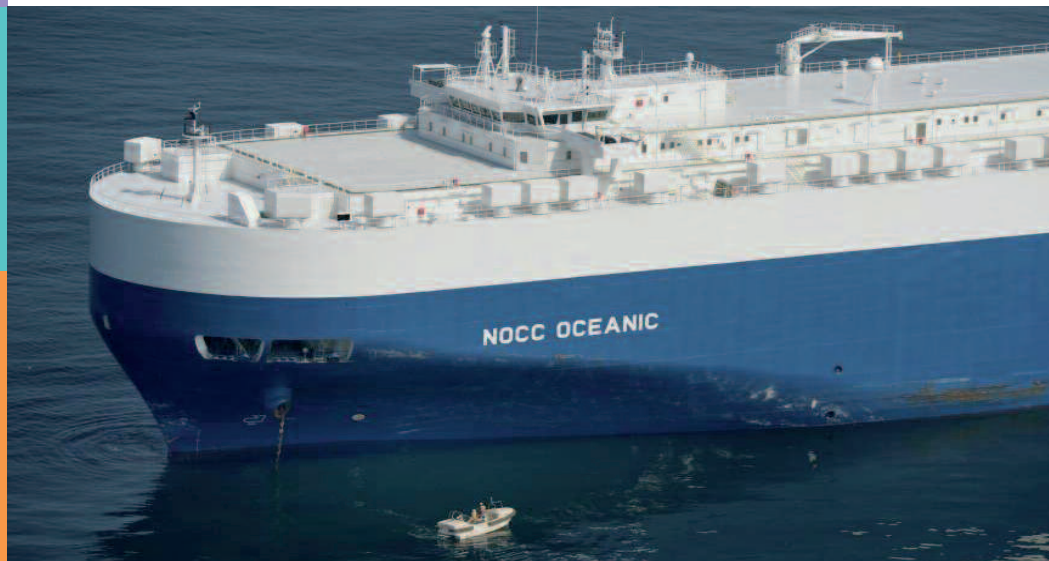
音響信号の使用と適切な見張りがあれば、この自動車運搬船と漁船の衝突を防ぐことができたかもしれない。

衝突は、金華山灯台から約160海里の地点において、日本の金華山沿岸をN号が東北東に向い第7 Y丸が南東に向っているとき、N号の船首と第7 Y丸の右舷中央部で発生した。

N号の三等航海士は、視覚によってもレーダによっても他の船を見なかった（前者は降雨による視界制限状態のため、後者は雨による擾乱（クラッタ）のため）。彼は、（どの程度改善するかはわからないにせよ）レーダでの探知を改善するかもしれないレーダ設置のアンチクラッタ（クラッタ消去）を適切に使用しなかった。SバンドレーダあるいはXバンドレーダを使用していたかについても明らかではない。雨によるクラッタを通してSバンドレーダはよりよく目標を探知できる。

第7 Y丸の甲板員は、当直室の壁に原因する死角のある場所で視覚による看視を行っていたので、N号に気が付かなかった。彼は、右舷船首83度の方位から接近するN号を見なかった。彼は、彼自身でレーダの設定を調整することを船長から許可されていなかった。

両船の当直者のどちらかまたは両方が視界制限状態に適した音響信号を使用しておれば、衝突が起こるまでまだ間があるときに衝突のおそれ気付いていた可能性がある。事故は、音響信号の重要性と当直航海士がそれを使用することについて明らかに気が進まないことを例証している。

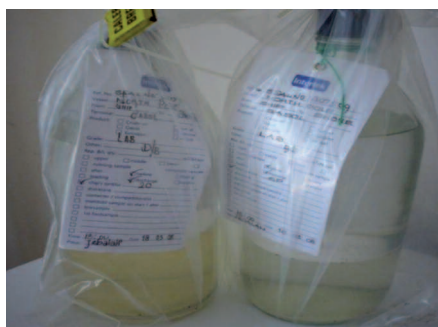
適切に準備されたサンプルの入ったボトル

サンプルを入れる瓶とシールの番号は記録し、サンプル記録は最新のものにおかねばならない。全ての瓶にはラベルをつけ、シールをし、立会いの元で連署するべきである。サンプルはしっかりと会社の手順に従った期間、保管されるべきである。
