# RISK WATCH

# 手痛い落とし穴 - VHFが衝突を助長した

## 再びビルジ問題について：適切な監視が不可欠

### 石炭：インドネシアで船から石炭を荷積みする危険性

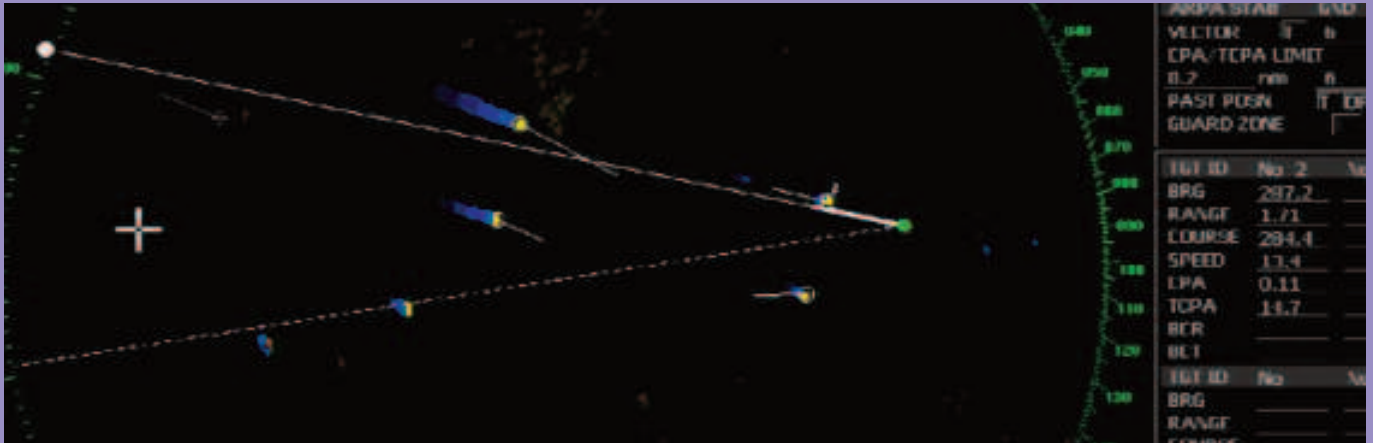
三等航海士が一等航海士から当直を引き継いで程なく、本船はTSSの端に到達し、三等航海士は針路を288度に定めた。約2海里前にはO号が追い越しつつある他の船がいた。

視界内にはNOTORIOUS(以下N号とする)もあり、三等航海士はこれが約10海里離れており、O号の針路の右舷側、O号とほぼ逆の針路にいと測定した。

もし三等航海士が、レーダで目標をプロットし、また連続した方位を取得して注意深くN号を監視しておれば、彼は、N号がO号の船首を横切ろうとしており、約13分のうちにO号の左舷を1海里ほど離れて通過、同じ時期にO号は追い越そうとしている他の船の正横にいることになると理解したであろう。さらに、もし三等航海士が海図をみておれば、N号がO号の南にある東に向かう分離通航路に向っていることを認識することができたであろう。

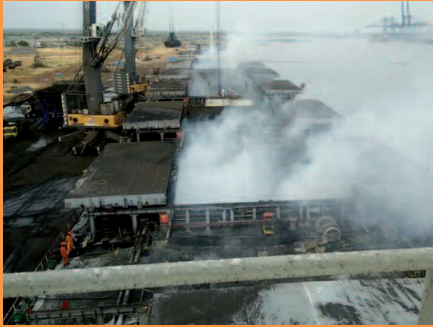
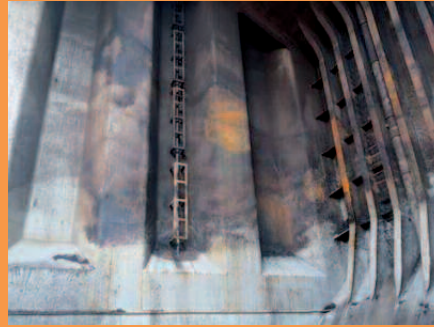
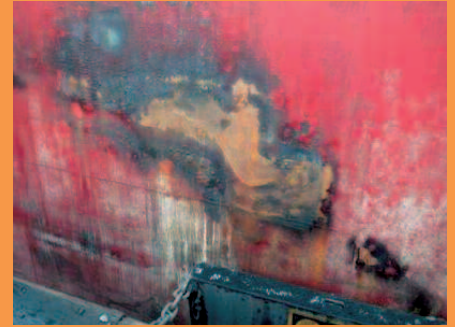
クラブでは最近、インドネシアの石炭の積み荷役前および航行中の不適切な監視により、安全に対する懸念が生じたケースを散見している。

インドネシアは世界最大の石炭輸出国の一つである。港によっては制限があるため、積み荷役が船を通して行われ、容認されている業界における良好な実務手順に従わずに石炭を(船経由で)運搬している運航業者が多くいることが知られている。貨物に自然発火しやすい傾向はないと誤申告したり、貨物の自然発熱特性やメタン放出特性の詳細を説明しないといった事例がある。

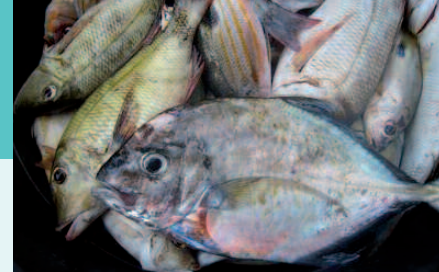
カナダ保健局（The Canadian Health Authorities）は乗船し、独自の調査を行った。検査官の調査で、船の厨房は素晴らしい状態にあることが分かつた。彼らは冷凍庫に残っていた乗組員の獲つた125キロの魚を移送し、テストの後、これを破棄した。彼らは、タラキートは有毒のサンゴ礁を食すると忠告した。サイズの小さい魚は毒素量が低いため一般的に食べても安全であるが、より大きい魚は毒素の濃度がより高いため、人体に入ると危険でシガテラ中毒を引き起こす可能性がある。
